Estudio geológico, geotécnico e hidrológico, en el tramo de referencia coordenadas X: 561834 Y: 9944756, a la altura de la comunidad “Briceño” de la parroquia Canoa del cantón San Vicente

Septiembre 2018

## ANTECEDENTES

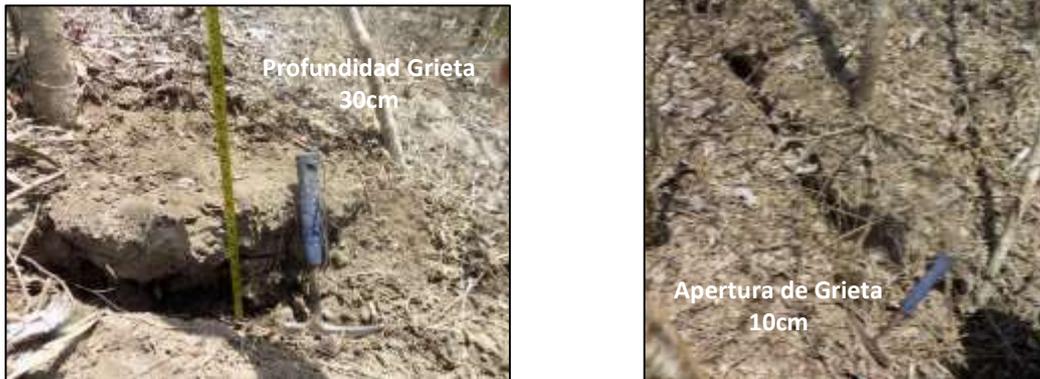
En el punto 10 en la corona del deslizamiento a 1.20 m del escarpe principal existe una grieta de aproximadamente 6.10 m de longitud, el material del suelo se encuentra erosionado por cárcavas.

**Figura 8.** Suelo Vegetal y Grieta de tracción Coordenadas UTMwgs84 X: 561794 Y: 9944375.

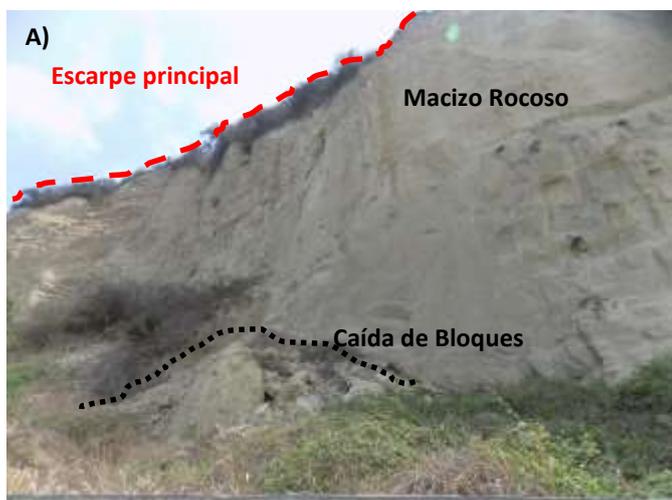
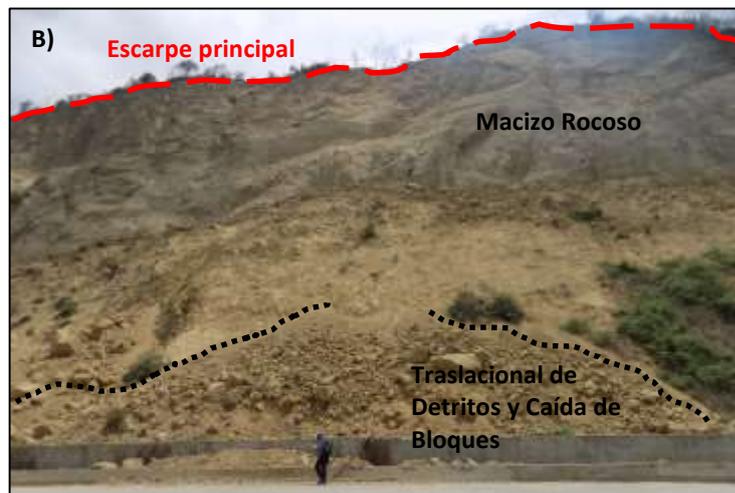
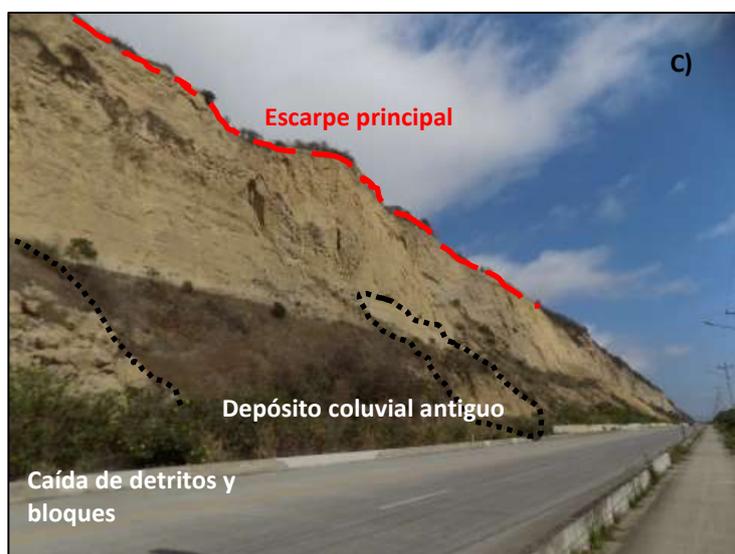
Son altamente susceptibles a erosión hídrica y eólica debido a que no tienen compactación. Dentro de este grupo se encuentran los deslizamientos inventariados en la Tabla 1, asociados a caídas de bloques y deslizamientos traslacionales de detritos. Se los observa principalmente en zonas donde la pendiente del talud natural es mayor a 50°. Existe en menor proporción material coluvionado de bloques de areniscas con presencia de fósiles con tamaño de hasta 0.5m. En el punto 5 se evidenció un coluvión reciente compuesto de 80% gravas, 20% limo-arena, clastos angulosos de arenisca color crema, tiene un diaclasamiento moderado en el talud natural, este movimiento en masa mide 17 m de ancho y 25 m de alto aproximadamente, la cobertura de suelo es de 0.5cm y el material sobrepasa el muro voladizo lo que implicaría un grado de afectación a la estructura.

**Figura 9.** A) Coordenadas UTMwgs84 X: 561733 Y: 9944125 Caída de bloques. B)-C) Coordenadas UTMwgs84 X: 561583 Y: 9944728, Deposito coluvial antiguo-reciente/Deslizamiento traslacional de detritos y caída de bloques-Muro voladizo afectado.

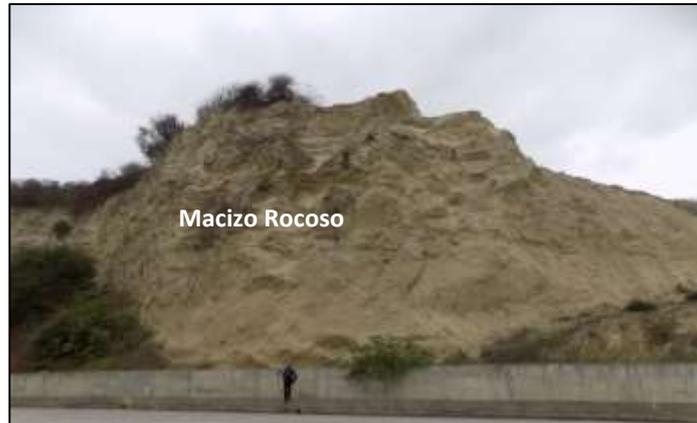
Consiste en una arenisca masiva color crema de grano medio a grueso en matriz limo arenosa, permeabilidad intermedia, presenta diaclasamiento moderado vertical a subvertical el relleno de las diaclasas es calcáreo; tiene poca cementación. Corresponde a todos los taludes antropizados a lo largo del Km 11, la pendiente oscila entre 60 a 80°, la altura del talud varía de 19 a 25m aproximadamente, la cobertura de suelo vegetal es de 0.20 a 0.60cm. Por su composición litológica esta formación tiene una permeabilidad calificada como de baja a media, sin embargo por la topografía irregular donde aflora no parece constituir zonas acuíferas. Su importancia hidrogeológica está relacionada con la recarga posible de acuíferos.

**Figura 10.** Coordenadas UTMwgs84 X: 561800 Y: 9943850, talud natural, pendiente 70°, 13 m de altura.

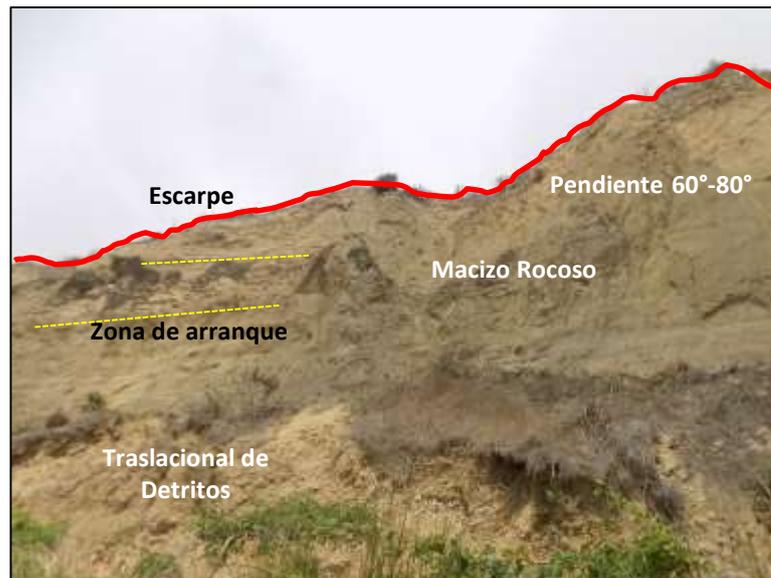
En la zona de estudio se caracterizó 4 puntos donde se evidencia que la masa se mueve a lo largo de una superficie de falla, tal desplazamiento ocurre a lo largo de discontinuidades (diaclasas, planos de estratificación). En los taludes antropizados asociados al macizo rocoso este mecanismo de falla ocurre cuando una discontinuidad geológica tiene una dirección aproximadamente paralela a la de la cara del talud y buza hacia esta con un ángulo mayor que el ángulo de fricción, el factor pendiente es de gran influencia en este tipo de deslizamiento, la pendiente de la zona de arranque oscila entre 60° a 80°; puede desarrollar altas velocidades y pueden alcanzar grandes distancias de viaje.

La naturaleza del material es no consolidado y/o de baja cohesión. El material involucrado es principalmente depósitos coluviales y porciones de roca meteorizada y densamente fracturada.

**Figura 12.** Coordenadas UTMwgs84 X: 561658 Y: 9944367, Deslizamiento Traslacional de detritos y caída de rocas

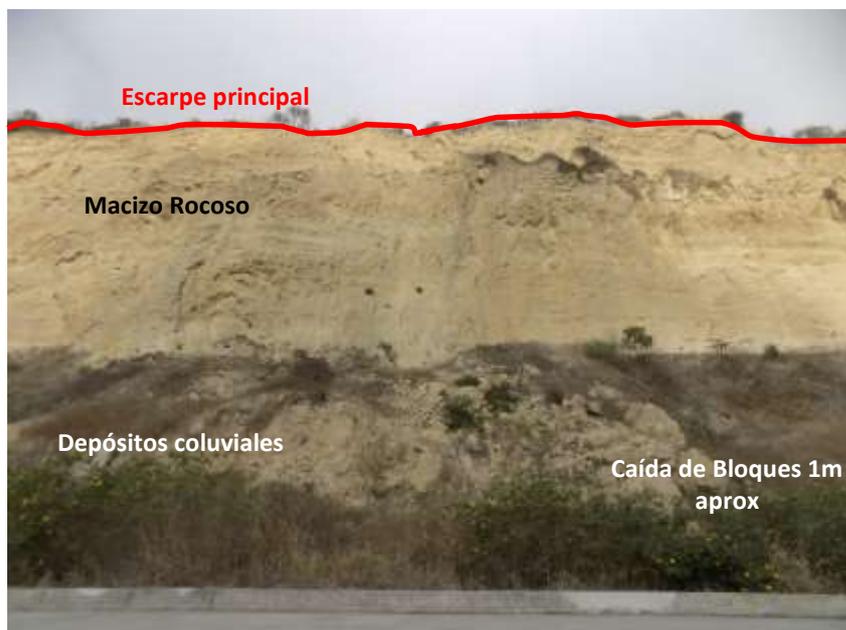
- La pendiente fuerte que forma escarpes verticales.
- Presencia de grietas abiertas cerca a la cara de la ladera.
- El diaclasamiento está buzando hacia la cara del talud, evidente en la información de estaciones geomecánicas levantadas en campo.
- Se evidenció en el macizo rocoso diaclasamiento con rellenos blandos de carbonatos y óxidos.

**Figura 13.** Coordenadas UTMwgs84 X: 561583 Y: 9944728, Caída de rocas y traslación de detritos (Bloques y detritos de arenisca de con presencia de fósiles en una matriz limo arenosa) **Deposito** coluvial reciente caída de bloques-Muro voladizo afectado.

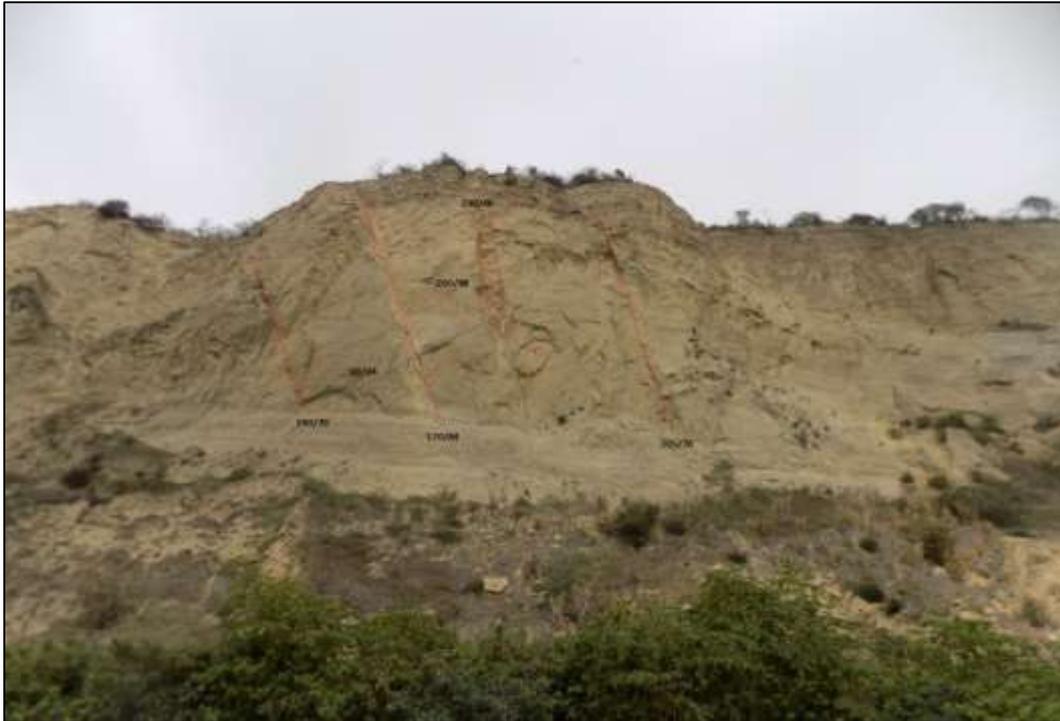
**Figura 15.** Estación Geo mecánica 1. Coordenadas UTMwgs84 X: 561688 Y: 9944367, en líneas entre cortadas discontinuidades presentes en el talud.

La familia de discontinuidades J2 tiene un rumbo paralelo al rumbo del plano del talud, su fallo se produce a través de esta discontinuidad. La familia de discontinuidad J3 presenta un rumbo paralelo al plano del talud y tiene buzamiento hacia el interior del mismo pudiendo llegar a ocasionar rotura por vuelco.

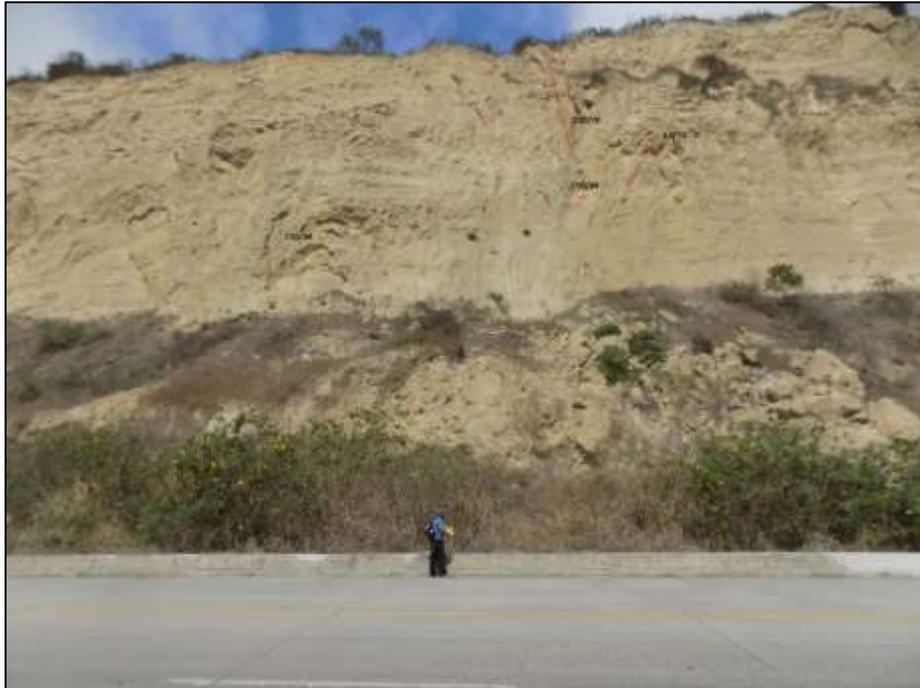
**Figura 16.** Estación Geomecánica 2. Coordenadas UTMwgs84 X: 561583 Y: 9944728, en líneas entre cortadas discontinuidades presentes en el talud.

Las familias de discontinuidades J1 y J4 forman cuñas, la familia de J2 se presenta un rumbo paralelo al plano del talud, es común el fallo por muro controlado por esta discontinuidad.

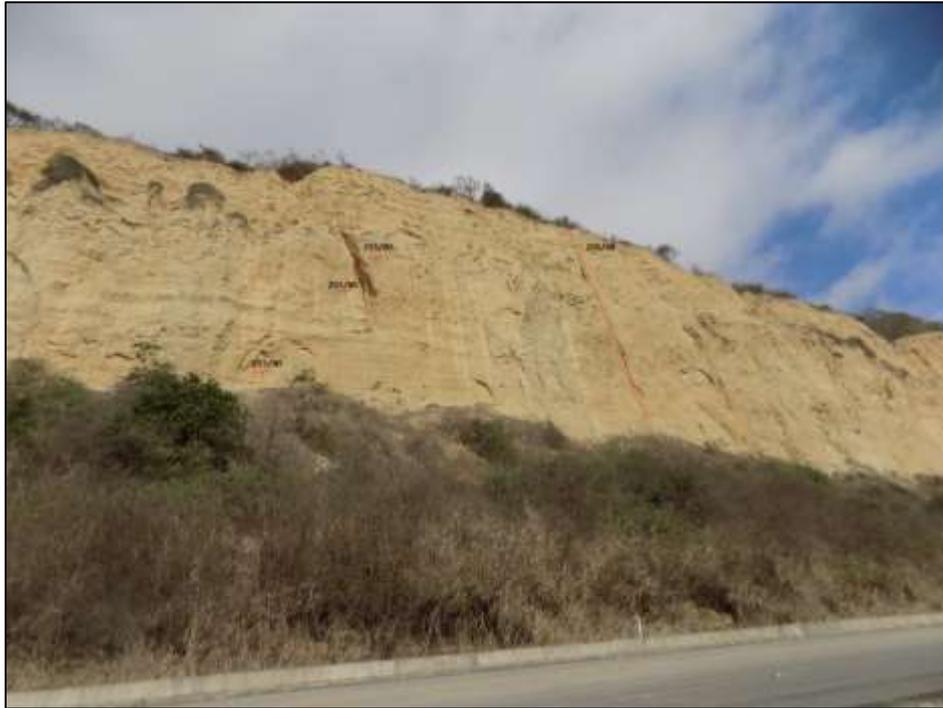
**Figura 17.** Estación Geomecánica 3. Coordenadas UTMwgs84 X: 561535 Y: 9944864, en líneas entre cortadas discontinuidades presentes en el talud.

La familia de discontinuidades J2 presentan un rumbo paralelo a la cara del talud pudiendo generar rotura de talud de muro, la familia J1 y aleatoria forman cuñas.

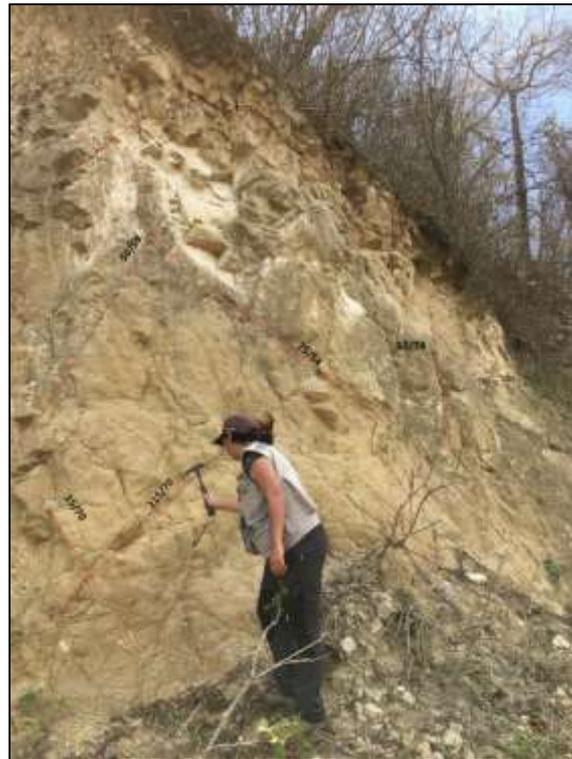
**Figura 18.** Estación Geomecánica 4. Coordenadas UTMwgs84 X: 561915Y: 9943867, en líneas entre cortadas discontinuidades presentes en el talud. Parte alta del talud, ubicado al sur del recorrido no presenta inestabilidad.

En este punto no se evidencia inestabilidades, la altura del talud no supera los 3 metros y su ángulo está próximo a los 70 grados.

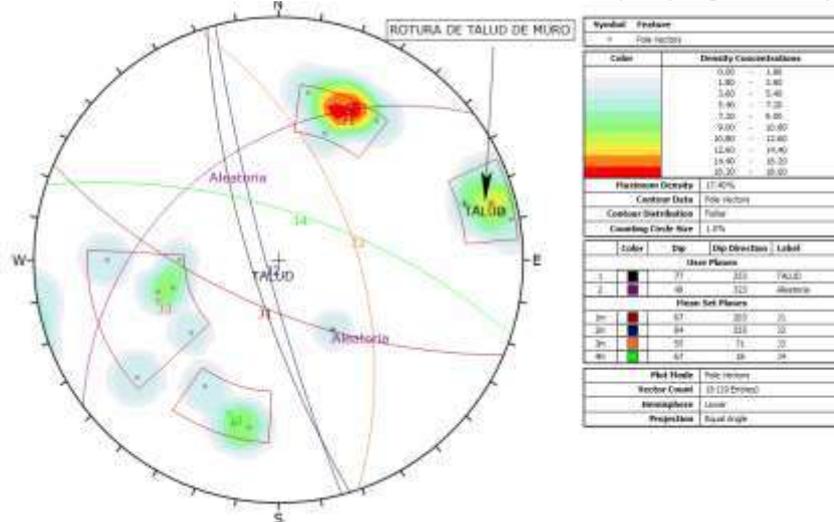
A lo largo de todo el talud es común ver una fractura con rumbo paralelo al plano del talud y que tiene una persistencia en el orden de la altura del mismo. En la parte alta es identificable una grieta que tiene el mismo rumbo de la familia J2. Siendo esta rotura la más frecuente y la que genera mayor afectación.

**Figura 20.** Estereograma Rotura de talud de muro

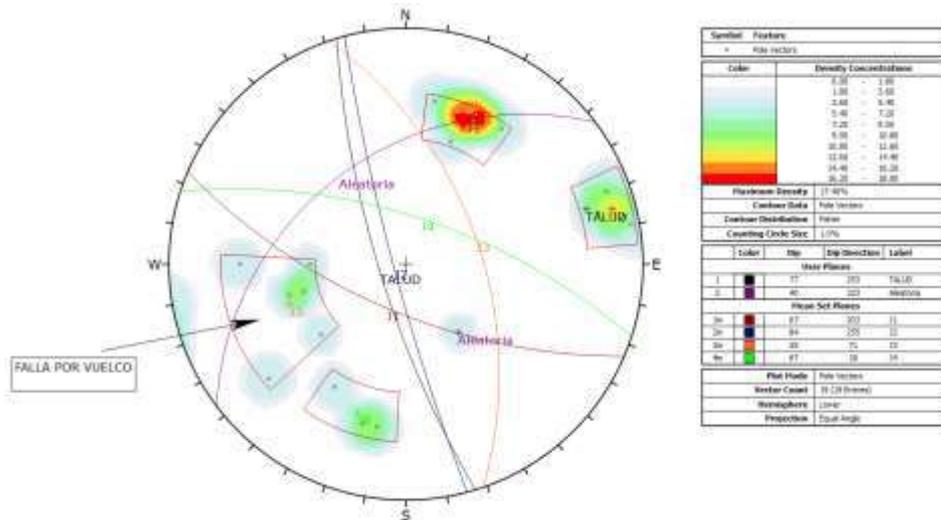
Es común ver la intersección de la familia J2 y la familia J3 generando bloques que se desprenden y ocasionan caída de los mismos cuesta abajo. El fallo por este mecanismo está condicionado por la geometría de las discontinuidades.

Figura 21. Falla de talud por vuelco

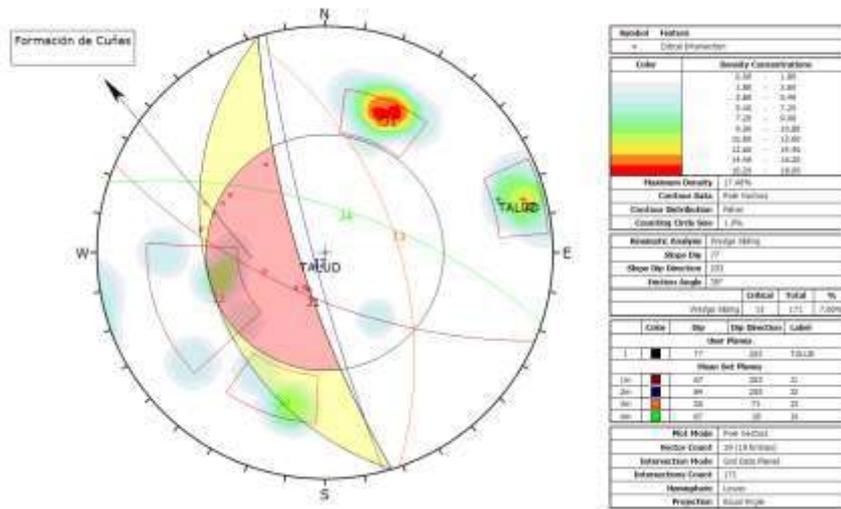
Se produce debido a la intersección de dos planos de discontinuidad que afloran en la cara del talud, es menos frecuente la formación de cuñas pero se evidencian en el talud.

Figura 22. Formación de cuñas.

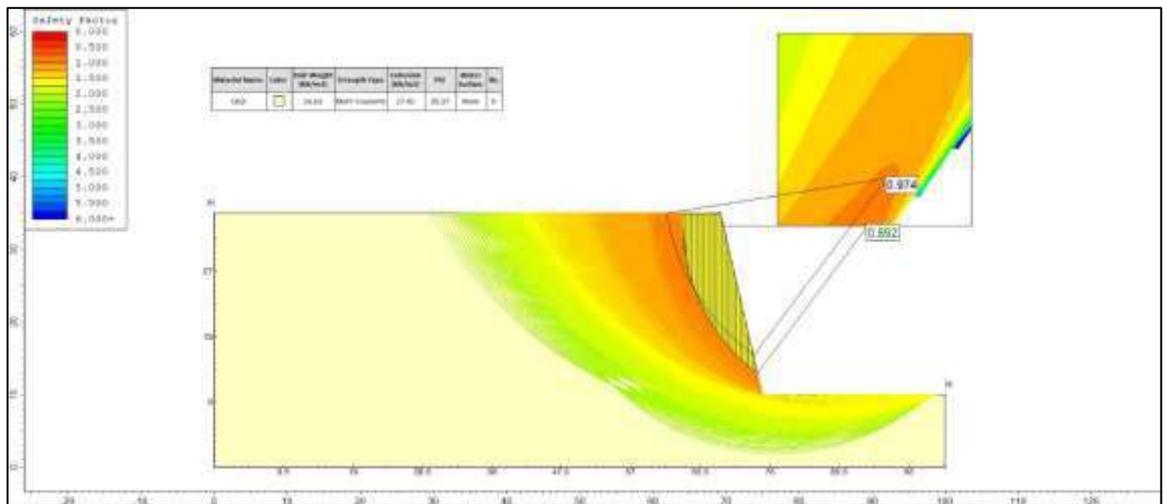
- a. **Figura 23.** Talud en estado natural seco (situación actual):  $FS < 1$ .

En las dos consideraciones del talud se tienen factores de seguridad menores a 1, la estabilidad de este talud está relacionado con la geometría del mismo.

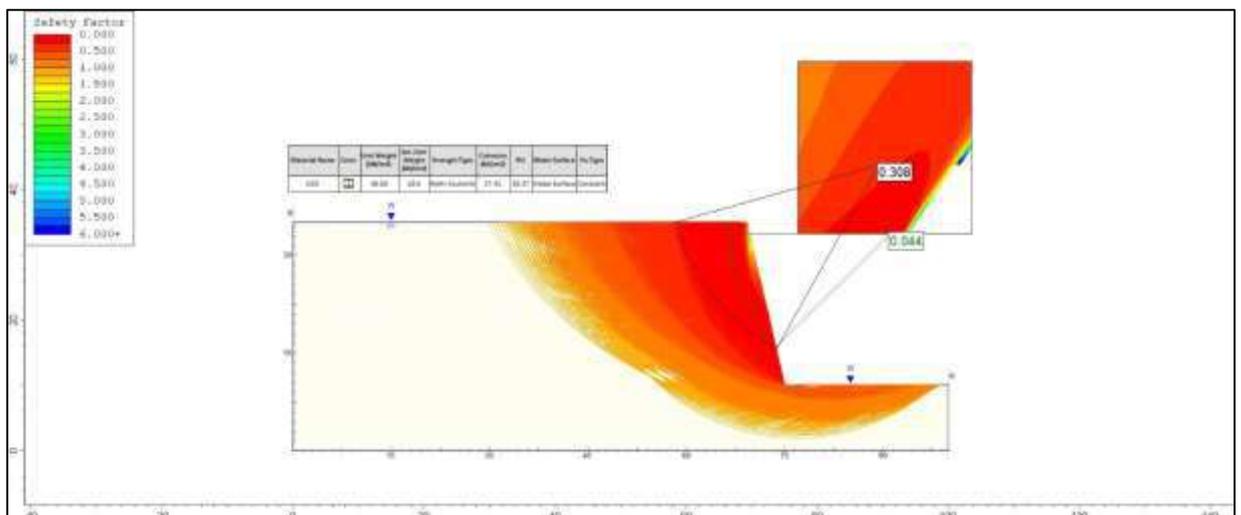
- b. **Figura 24.** Talud con suelo saturado (época invernal-máxima precipitación):

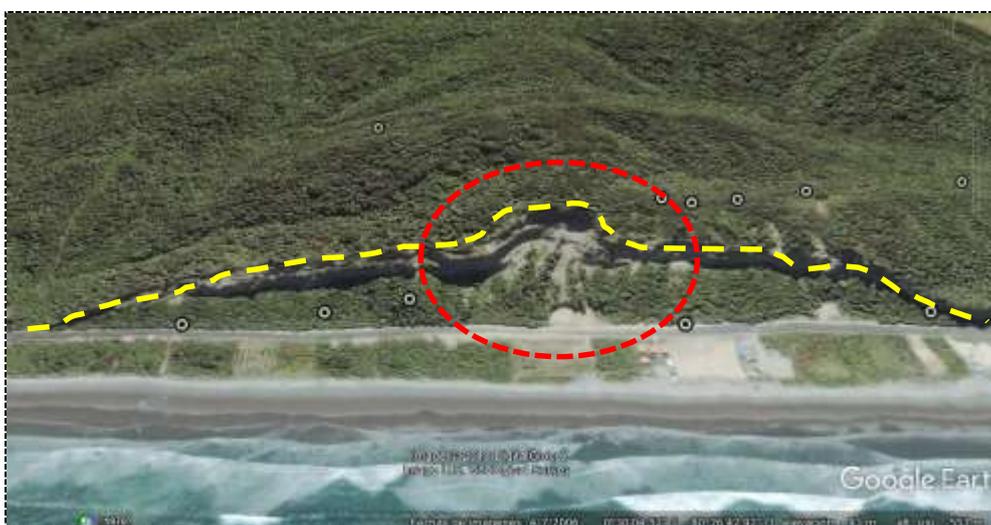
El talud se encuentra en condiciones semi-estables ya que existe constante erosión en el escarpe principal, la cobertura vegetal al pie del talud esta íntegra, los depósitos coluviales antiguos no se encuentran removidos de manera significativa. Hay evidencia de un deslizamiento de detritos a favor de la pendiente.

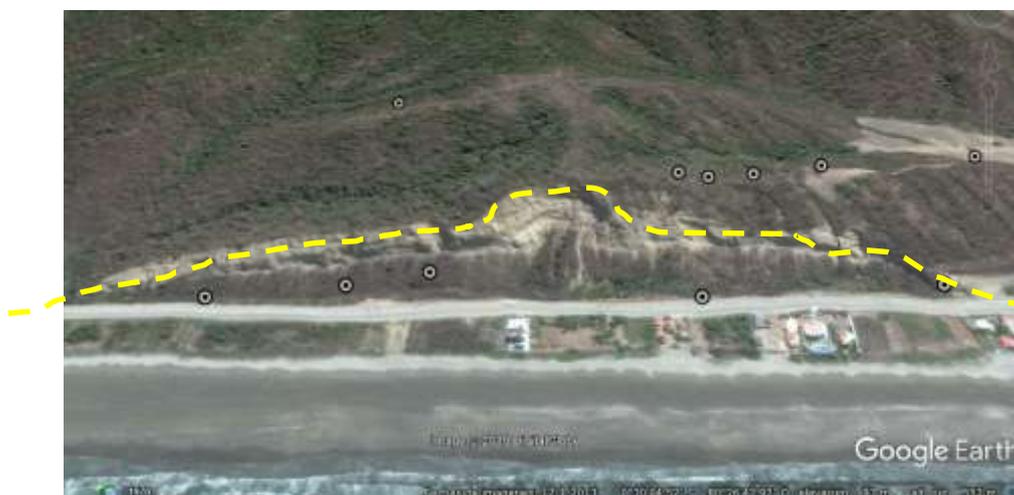
### FECHA 12/01/2013

Existe variación de la morfología del escarpe debido a los procesos erosivos eólicos naturales y a la presencia de agrietamientos en la corona del deslizamiento. Existe deslizamientos menores al pie del talud, el factor preparatorio es la naturaleza del material y la pendiente del talud que es mayor a  $80^\circ$ .

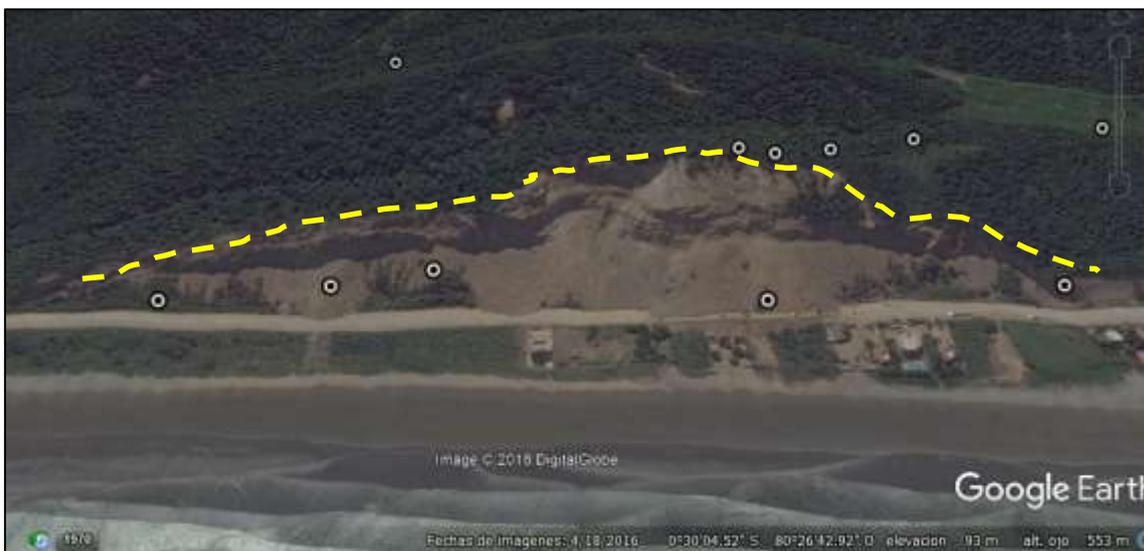
**18/04/2016**

Se evidencia retroceso del escarpe principal en la parte media del talud de aproximadamente 6m en relación a la imagen del 2013; al pie de talud existen acumulación de depósitos coluviales recientes, productos del movimiento de material a lo largo del plano de falla y las discontinuidades a favor de la pendiente. Esta remoción de material es producto de las vibraciones del terreno ocasionados por el sismo del 16 de abril del 2016. El volumen del material desplazado aproximadamente sería >700.000 m<sup>3</sup>.
