CONSTRUCCIÓN Y OPERACIÓN DE LA LÍNEA DE SUBTRANSMISIÓN A 69 KV COCA - DAYUMA ESTUDIO DE IMPACTO AMBIENTAL BORRADOR

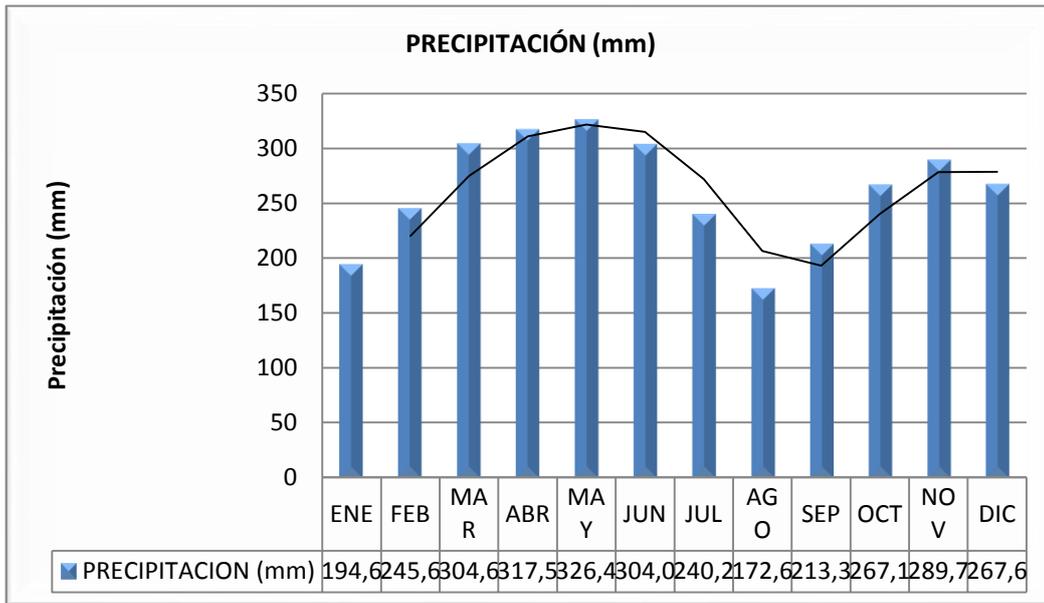
FIGURA 6.1-1 DISTRIBUCIÓN MENSUAL DE LA PRECIPITACIÓN (MM)

La precipitación media multianual es de 3.143,2 mm. En referencia a la organización interna de la lluvia, los valores en su mayoría oscilan alrededor del promedio multianual (261,9 mm).

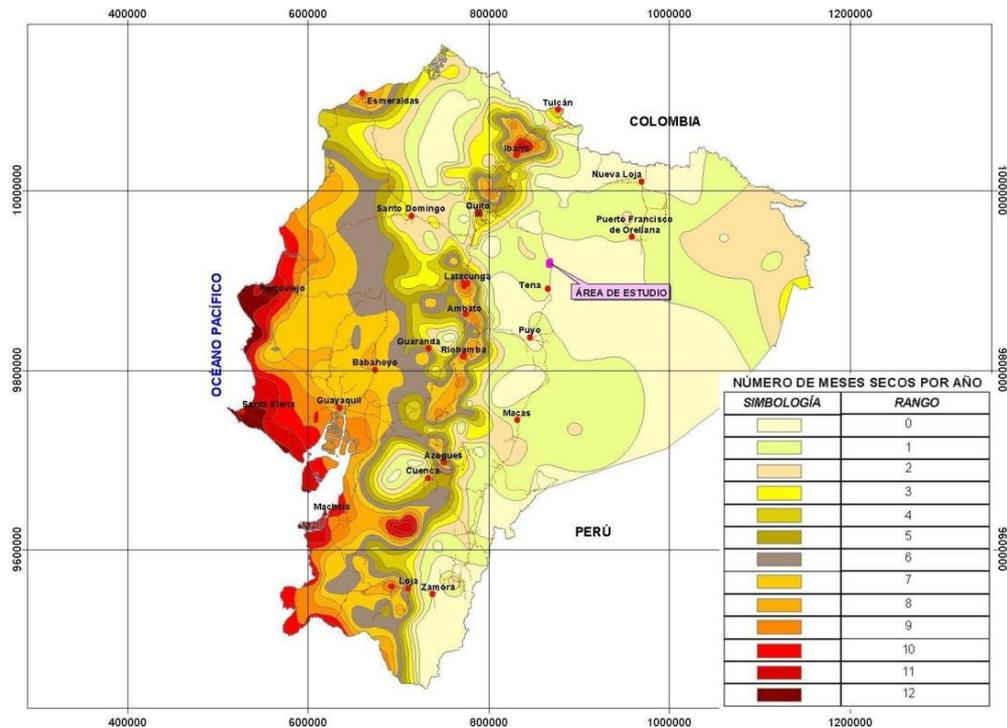
FIGURA 6.1-3 MAPA DE MESES SECOS

La Figura 6.1-3, presenta el mapa de meses secos del Ecuador, que representa la duración de la estación seca al año, para el caso de estudio el rango de número de meses secos por año se encuentra entre cero a uno, en la Figura 6.1-1 observa que el mes de menor precipitación media obtenida a lo largo del periodo (1981-2012), es agosto.

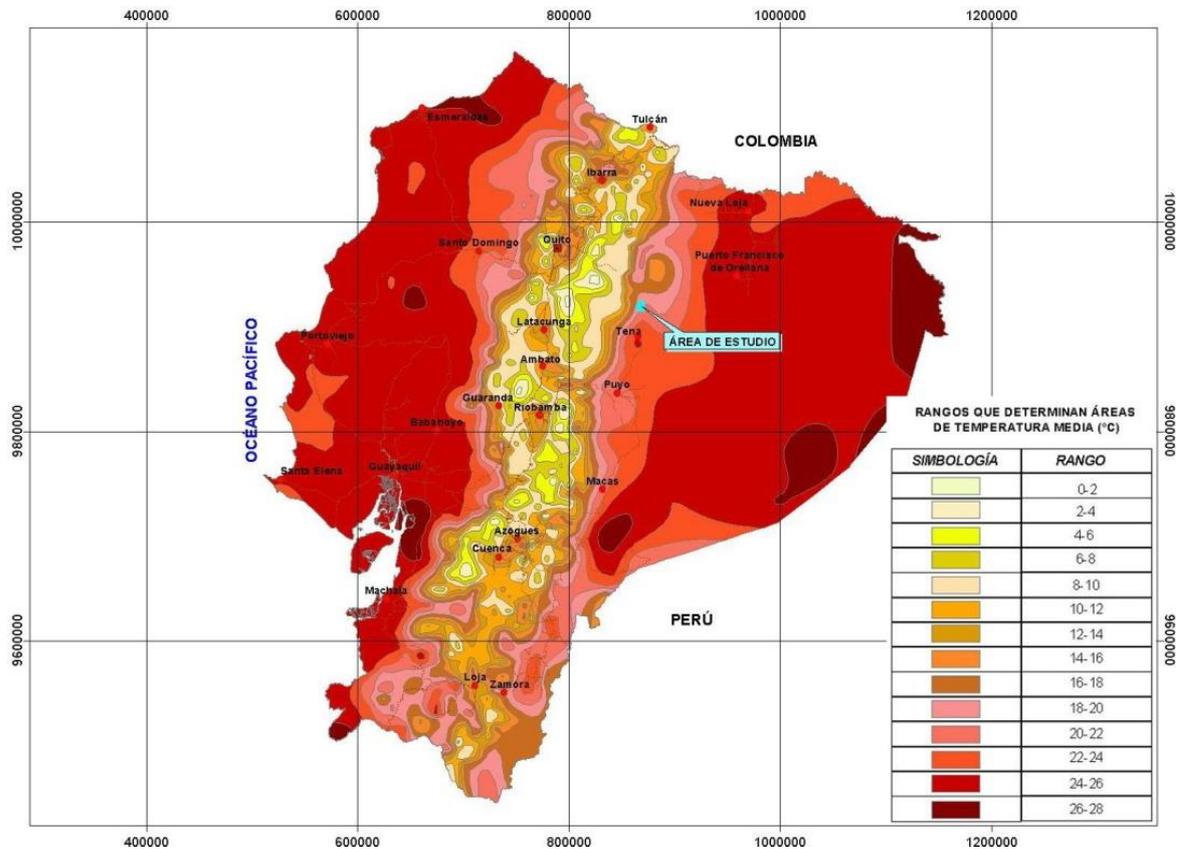
FIGURA 6.1-5 MAPA DE ISOTERMAS

La FIGURA 6.1-5, presenta el Mapa de Isothermas del Ecuador, el cual representa las temperaturas medias mensuales, mediante unas líneas imaginarias que unen los puntos de la misma temperatura, llamadas isothermas, el área de estudio se localiza en el rango de (24 °C - 26 °C).

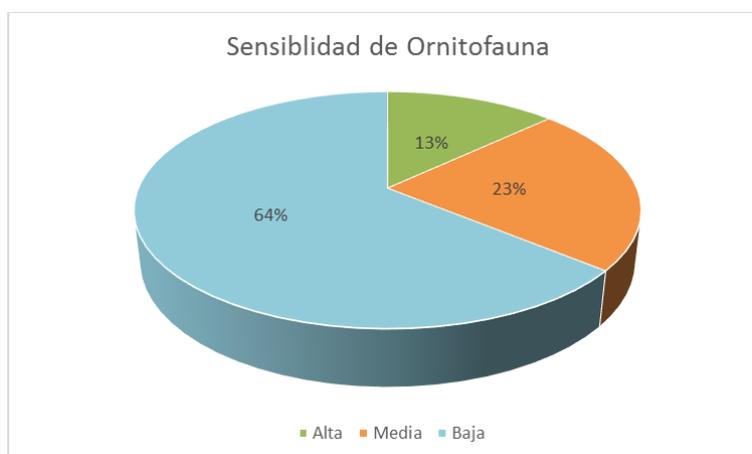
FIGURA 6.2-6 SENSIBILIDAD DE LAS ESPECIES

El análisis de la figura anterior indica la mayor representatividad de las especies de sensibilidad baja con el 64% sobre las especies de sensibilidad media con el 23% y las especies de sensibilidad alta con el 13%. La dominancia de las especies de sensibilidad baja obedece a que la sensibilidad es un aspecto íntimamente relacionado con el estado de conservación (Stotz et al. 1996), de esta manera el área del proyecto propuesto se puede interpretar como ecosistemas fragmentados.

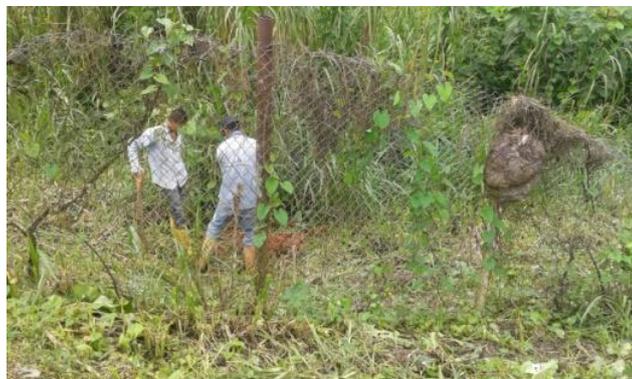
FOTOGRAFÍA 6.4-15 EXCAVACIÓN DE PRUEBA DE PALA EN EL VÉRTICE 7

De la única prueba de pala excavada, se definieron la presencia de 2 depósitos bajo la capa vegetal, los cuales también presentaron perturbación por los cambios en un área en procesos cambiantes de construcciones.

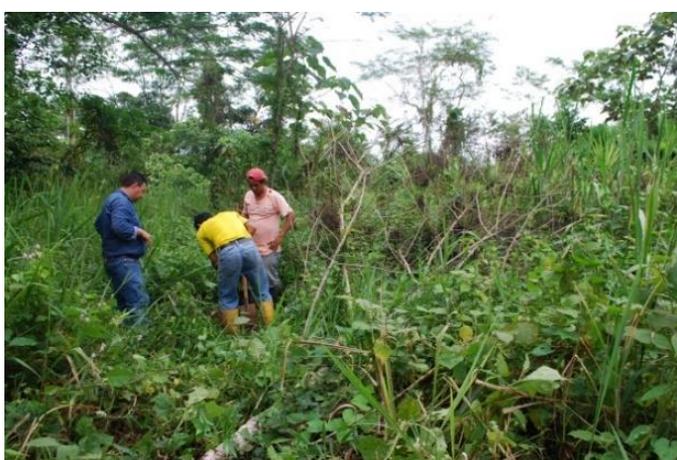
FOTOGRAFÍA 6.4-18 EXCAVACIÓN DE PRUEBA DE PALA EN V8

Queda al costado derecho de la carretera Coca-Sacha, en la propiedad de Petroamazonas sobre un área ampliamente perturbada debido a la construcción de esta vía, es un espacio donde colocaron los suelos que sacaban de los cortes, probablemente durante la construcción de la misma, sobre una cima donde se realizaron un total de 4 pruebas de pala, todas ellas resultaron negativas.

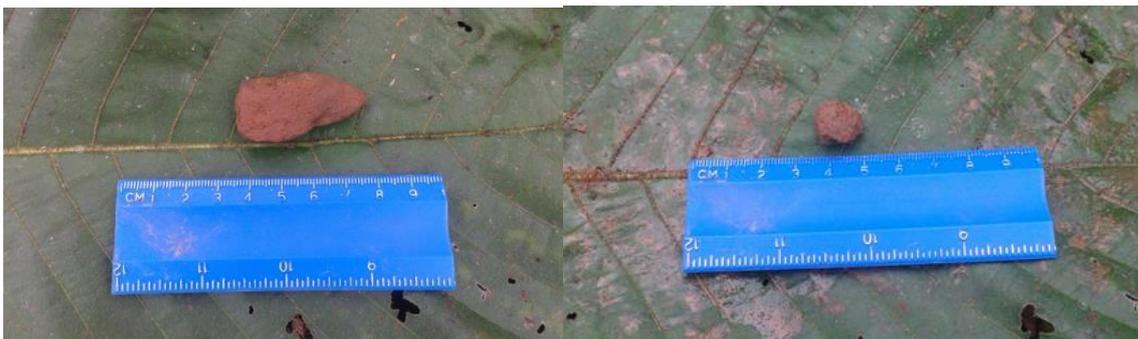
FOTOGRAFÍA 6.4-25 CERÁMICA DE LA PL1 Y PL3 EN V11

Se realizaron un total de 4 pruebas de pala en los sentidos norte/sur y este/oeste a una distancia de 5 metros, de las cuales solo 2 resultaron positivas. La PLN5 resultó positiva, donde se registró un solo fragmento de cerámica a una altura de 20 cmb/s, es un cuerpo que midió 1.5x4 cm de 8 mm de espesor, sus superficies erosionadas, de cocción oxidante, pasta media y compacta. En la segunda PL o E5 también se registró otro fragmento de 1x1 cm de 4 mm de espesor, de superficies erosionadas, cocción oxidante, pasta fina y deleznable. Ambos fragmentos están asociados al depósito 1.

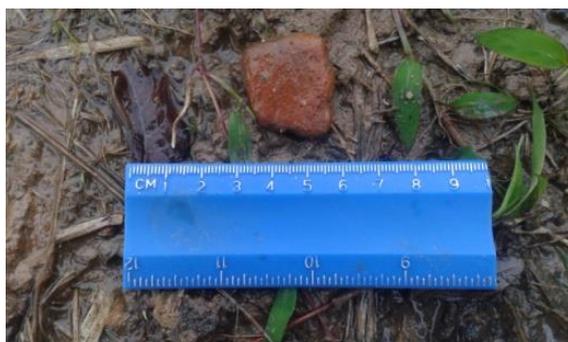
FOTOGRAFÍA 6.4-27 CERÁMICA DE VÉRTICE 12

El vértice se ubica en la parte sur de la propiedad en un área plana que es parte de una cuchilla que a los costados del punto se aprecian pendientes, donde el entorno presenta pastizales combinado con árboles de balsa y otros. Se realizaron 4 pruebas de pala desde el eje del vértice al norte, sur, este y oeste, cada 5 metros, de las cuales; una resultó positiva. La PLS5 en el depósito 1 evidenció un solo fragmento de cerámica a los 18 cmb/s, que midió 2.8x2.8 cm con un espesor de 5 mm, de superficies erosionadas en ambas caras, de cocción parcial reductora, y pasta media deleznable. En el depósito 2 a 30 cmb/s se registró la presencia de un fragmento grande de 2.5x2 cm carbón en el perfil.

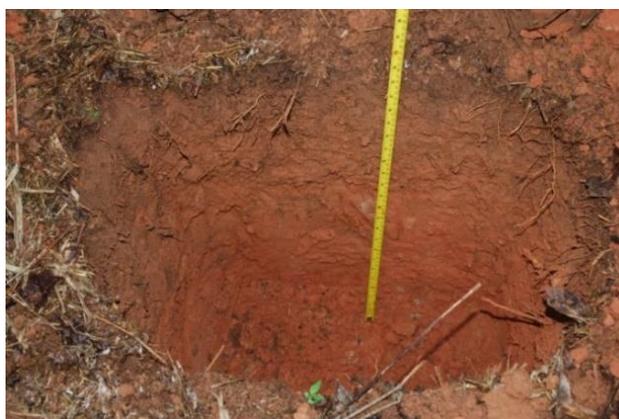
FOTOGRAFÍA 6.4-34 PROFUNDIDAD DE PRUEBA DE PALA EN V14

Este vértice se encuentra a aproximadamente 300 m al costado derecho de la vía Coca-Dayuma, atravesando unos potreros, en un área de una cima plana que esta cultivada con Cacao y bastante limpia, estas plantas son pequeñas. Las tres pruebas de pala que se realizaron en este lugar, resultaron negativas. Comprenden suelos rojizos que por lo general tienden a ser estériles en esta región.

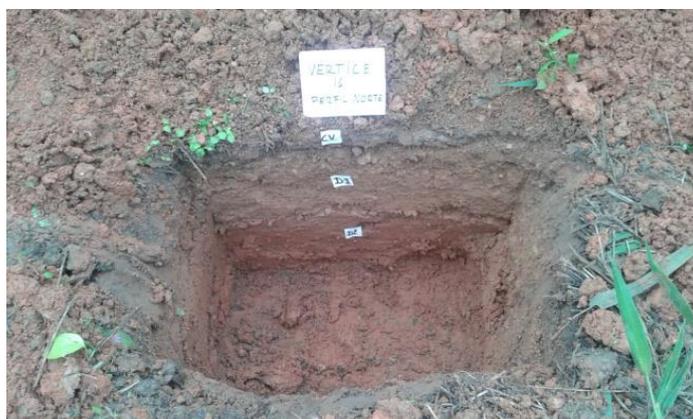
FOTOGRAFÍA 6.4-37 PROFUNDIDAD DE PRUEBA DE PALA EN V16

El vértice 16, se ingresa por el km 18 de la vía asfaltada al lado izquierdo en sentido Coca-Dayuma, en la comunidad 6 de Octubre perteneciente a la parroquia El Dorado. Está en el centro de una cuchilla de la loma abrupta, pero es un área plana pequeña libre de árboles donde solo queda vegetación arbustiva y maleza. En los alrededores se observan pendientes pronunciadas, mostrando una topografía ondulada en toda esta zona. Aquí se realizaron 4 pruebas de pala a 5 m del eje del vértice en los sentidos norte, sur, este y oeste, las cuales, resultaron negativas. Los suelos observados en las pruebas de pala eran pedregosos, rojos y compactos similares al del 17.

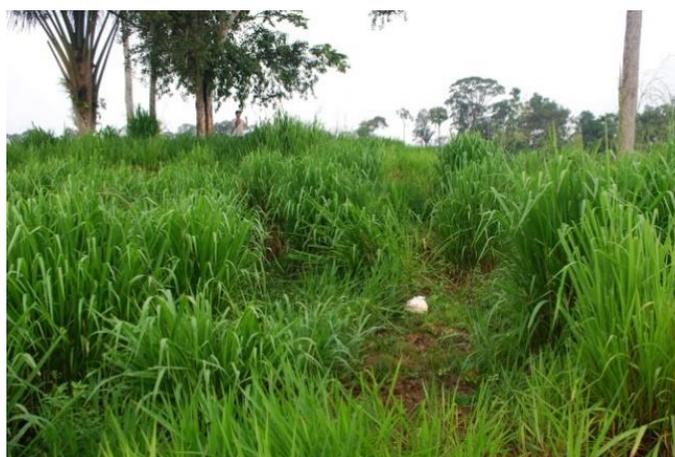
En este vértice no existe capa vegetal y se definen dos suelos arcillosos rojizos y el final aparentemente podrían ser de cenizas redepositadas, más no de erupción volcánica.

FOTOGRAFÍA 6.4-40 ÁREA DEL VÉRTICE 18

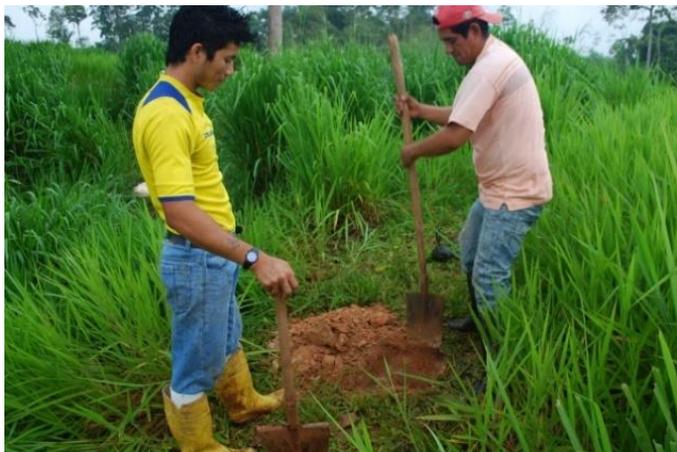
FOTOGRAFÍA 6.4-41 EXCAVACIÓN DE PRUEBA DE PALA EN V18

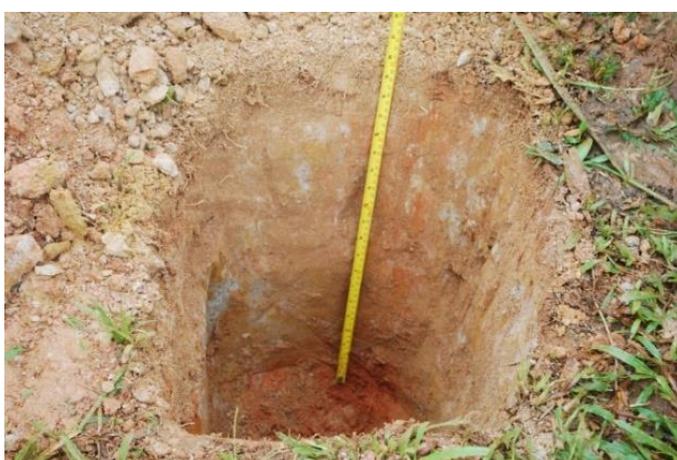
FOTOGRAFÍA 6.4-42 PROFUNDIDAD DE PRUEBA DE PALA EN V18

VÉRTICE	PRUEBAS				POSITIVA/NEGATIVA	DENSIDAD DE RESTOS	
	N5	S5	E5	E5	SI/NO	CERÁMICA	LÍTICA
18	D1 limo arcilloso marrón fuerte 7.5YR 5/8 strong brown que va de 0 - 50 cmb/s.	D1 limo arcilloso marrón fuerte 7.5YR 5/8 strong brown va de 0 a 39 cmb/s.	D1 limo arcilloso marrón fuerte 7.5YR 5/8 strong brown va de 0 a 27 cmb/s.	D1 limo arcilloso marrón fuerte 7.5YR 5/8 strong brown va de 0 a 17 cmb/s.	NEGATIVA	-	-
	D2 limo arcilloso rojizo 2.5YR 4/6 red con una profundidad que va de 50 a 70 cmb/s.	D2 limo arcilloso rojizo 2.5YR 4/6 red con un espesor de 39 - 70 cmb/s.	D2 limo arcilloso rojizo 2.5YR 4/6 red con un espesor de 27 - 55 cmb/s. D3 ceniza redepositada de 55 a 70 cmb/s.	D2 limo arcilloso rojizo 2.5YR 4/6 red con un espesor de 17 - 70 cmb/s.	NEGATIVA	-	-

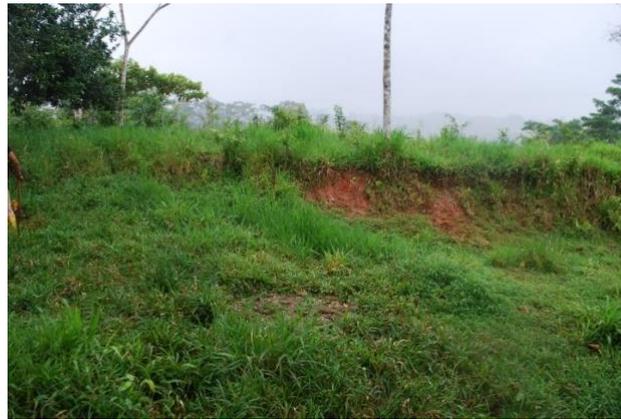
Es otro de los vértices que se ubica al lado izquierdo desde la carretera Coca-Dayuma, por una guardarraya que lleva a uno de los pozos Auca. En esta área, el vértice se ubica en una superficie perturbada con la construcción de la antigua guardarraya de esta zona, lo que implica que fue excavada en más de 1 m de profundidad, llevándose casi todos los depósitos naturales. Alrededor han crecido árboles de guabos, limón, palma y una parte de potreros. Todas las pruebas resultaron negativas. No obstante, se observaron escasos tres fragmentos en la superficie perturbada.

FOTOGRAFÍA 6.4-43 ÁREA DEL VÉRTICE 19

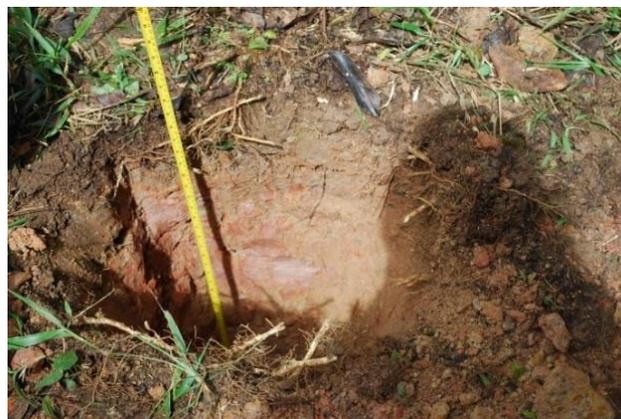
**FOTOGRAFÍA 6.4-45 PRUEBA DE PALA EN V19**

VÉRTICE	PRUEBAS				POSITIVA/NEGATIVA	DENSIDAD DE RESTOS	
	N5	S5	E5	W5		SI/NO	CERÁMICA
19	CV limo arcilloso café que va de 0 - 3 cmb/s.	CV limo arcilloso café que va de 0 a 3 cmb/s.	No posee capa vegetal.	CV limo arcilloso café va de 0 a 2 cmb/s.	NEGATIVA	-	-
	D1 limo arenoso café amarillento 10YR 5/8 yellowish brown que va de 3 a 22 cmb/s.	D1 limo arcilloso café amarillento 10YR 5/8 yellowish brown con un espesor de 3-10 cmb/s.	D1 limo arcilloso café amarillento 10YR 5/8 yellowish brown que va de 0 a 29 cmb/s.	D1 limo arcilloso café amarillento 10YR 5/8 yellowish brown que va a con un espesor de 2 a 30 cmb/s.	NEGATIVA	-	-
	D2 limo arcilloso rojizo va de 22 - 70 cmb/s.	D2 limo arcilloso rojizo 2.5YR 5/6 red que va de 10 a 70 cmb/s.	D2 limo arcilloso rojizo 2.5YR 5/6 red que va de 29 a 55 cmb/s.	D2 limo arcilloso rojizo 2.5YR 5/6 red negro va de 30 a 70 cmb/s.	NEGATIVA	-	-

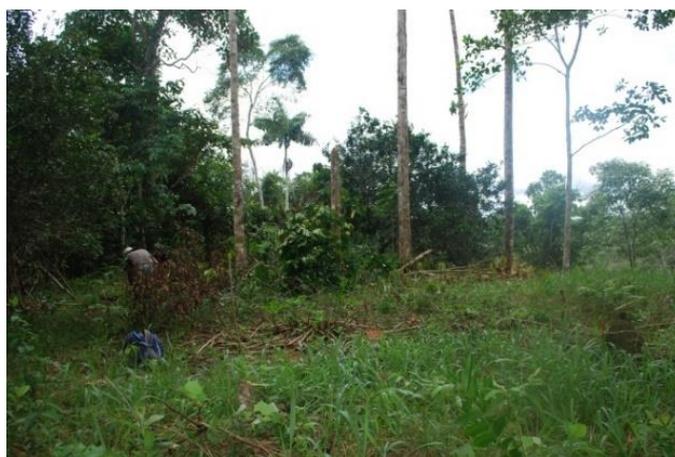
Se ubica en el lado izquierdo de la vía Coca-Dayuma, a una distancia aproximada de 600 m de esta vía, en una superficie o cima plana y ancha, cubierta de árboles de limón y maderables en baja densidad. Las 4 pruebas de pala a intervalos de 5 m en los lados norte, sur, este y oeste resultaron negativas.

FOTOGRAFÍA 6.4-46 ÁREA DEL VÉRTICE 20

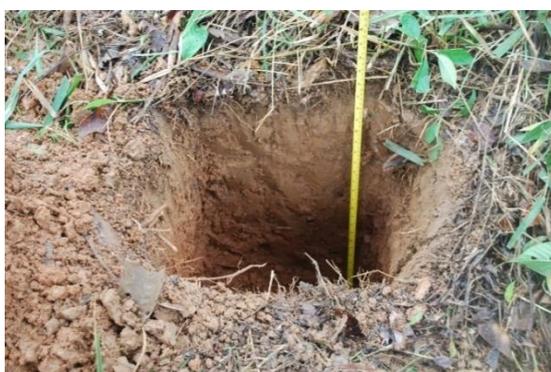
FOTOGRAFÍA 6.4-48 PRUEBA DE PALA EN V20

VÉRTICE	PRUEBAS				POSITIVA/NEGATIVA	DENSIDAD DE RESTOS	
	N5	S5	E5	W5	SI/NO	CERÁMICA	LÍTICA
20	CV limo arcilloso café 10YR 4/3 brown que va de 0 - 5 cmb/s.	CV limo arcilloso café 10YR 4/3 brown que va de 0 a 4 cmb/s.	CV limo arcilloso café 10YR 4/3 brown que va de 0 a 3 cmb/s.	CV limo arcilloso café 10YR 4/3 brown va de 0 a 4 cmb/s.	NEGATIVA	-	-
	D1 limo arenoso rojo amarillento 5YR 5/6 yellowish red que va desde 5 a 71 cmb/s.	D1 limo arcilloso rojo amarillento 5YR 5/6 yellowish red con un espesor de 4- 20 cmb/s.	D1 limo arcilloso rojo amarillento 5YR 5/6 yellowish red que va de 3 a 18 cmb/s.	D1 limo arcilloso rojo amarillento 5YR 5/6 yellowish red que va a con un espesor que va 4 a 20 cmb/s.	NEGATIVA	-	-
	No existe D2.	D2 limo arcilloso rojizo 2.5YR 5/6 red que va de 20 a 72 cmb/s.	D2 limo arcilloso rojizo 2.5YR 5/6 red que va de 18 a 72 cmb/s.	D2 limo arcilloso rojizo 2.5YR 5/6 red va de 20 a 71 cmb/s.	NEGATIVA	-	-

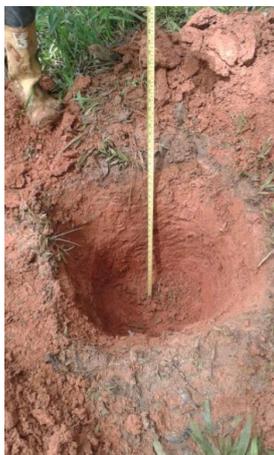
FOTOGRAFÍA 6.4-50 DETALLE DE LA PRUEBA DE PALA EN V21

VÉRTICE	PRUEBAS				POSITIVA/NEGATIVA	DENSIDAD DE RESTOS	
	N5	S5	E5	W5	SI/NO	CERÁMICA	LÍTICA
21	CV limo arcilloso marrón rojizo 5YR 4/3 reddish brown con un espesor de 0 - 5 cmb/s.	CV limo arcilloso marrón rojizo 5YR 4/3 reddish brown con un espesor de 0 - 4 cmb/s.	CV limo arcilloso marrón rojizo 5YR 4/3 reddish brown con un espesor de 0 - 4 cmb/s.	CV limo arcilloso marrón rojizo 5YR 4/3 reddish brown con un espesor de 0 - 5 cmb/s.	NEGATIVA	-	-

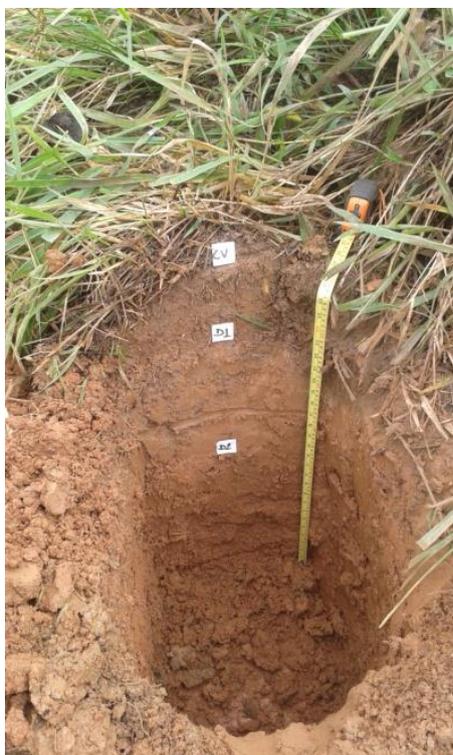
En esta área también las 4 pruebas de pala excavadas no presentaron evidencia alguna, debido a que son suelos compactos y arcillosos rojos que por lo general no son suelos adecuados para ocupaciones aborígenes.

FOTOGRAFÍA 6.4-51 EXCAVACIÓN DE PRUEBA DE PALA EN V22

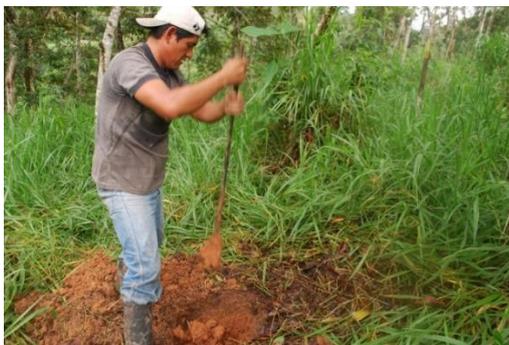
FOTOGRAFÍA 6.4-54 EXCAVACIÓN DE PRUEBA DE PALA EN V23

VÉRTICE	PRUEBAS				POSITIVA/NEGATIVA	DENSIDAD DE RESTOS	
	N5	S5	E5	W5	SI/NO	CERÁMICA	LÍTICA
23	D1 limo arcilloso marrón oscuro 7.5YR 3/2 dark brown que va de 0 - 2 cmb/s.	D1 limo arcilloso marrón oscuro 7.5YR 3/2 dark brown que va de 0 a 2 cmb/s.	D1 limo arcilloso marrón oscuro 7.5YR 3/2 dark brown que va de 0 a 2 cmb/s.	D1 limo arcilloso marrón oscuro 7.5YR 3/2 dark brown va de 0 a 4 cmb/s.	NEGATIVA	-	-
	D1 limo arcilloso marrón 7.5YR 5/4 brown que va de 2 a 16 cmb/s	No hay D1	D1 limo arcilloso marrón 7.5YR 5/4 brown que va de 2 a 25 cmb/s.	D1 limo arcilloso marrón 7.5YR 5/4 brown que va de 4 a 35 cmb/s.	NEGATIVA	-	-

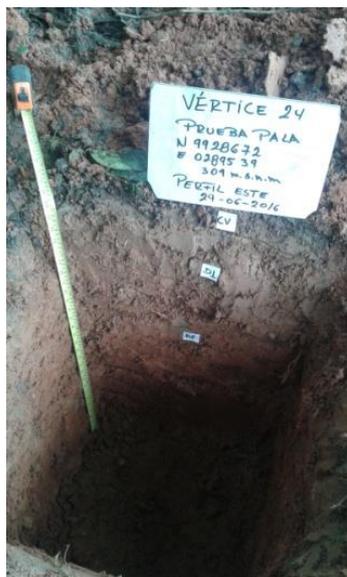
FOTOGRAFÍA 6.4-58 ESTRATIGRAFÍA DEL V24

VÉRTICE	PRUEBAS				POSITIVA/NEGATIVA	DENSIDAD DE RESTOS	
	N5	S5	E5	W5	SI/NO	CERÁMICA	LÍTICA
24	CV limo arcilloso café 7.5YR 4/4 brown con un espesor de 0 - 4 cmb/s.	CV limo arcilloso café 7.5YR 4/4 brown con un espesor de 0 - 4 cmb/s.	CV limo arcilloso café 7.5YR 4/4 brown con un espesor de 0 - 4 cmb/s.	CV limo arcilloso café 7.5YR 4/4 brown con un espesor de 0 - 5 cmb/s.	NEGATIVA	-	-
	D1 limo arcilloso marrón fuerte 7.5YR 4/6 strong brown con un espesor de 4 - 24 cmb/s.	D1 limo arcilloso marrón fuerte 7.5YR 4/6 strong brown con un espesor de 4 - 22 cmb/s.	D1 limo arcilloso marrón fuerte 7.5YR 4/6 strong brown con un espesor de 4 - 24 cmb/s.	D1 limo arcilloso marrón fuerte 7.5YR 4/6 strong brown con un espesor de 5 - 24 cmb/s.	NEGATIVA	-	-
	D2 limo arcilloso rojizo con un espesor 2.5YR 5/6 red de 24 - 60 cmb/s.	D2 limo arcilloso rojizo 2.5YR 5/6 red con un espesor de 22 - 50 cmb/s.	D2 limo arcilloso rojizo 2.5YR 5/6 red con un espesor de 24 - 60 cmb/s.	D2 limo arcilloso rojizo 2.5YR 5/6 red con un espesor de 24 - 59 cmb/s.	NEGATIVA	-	-

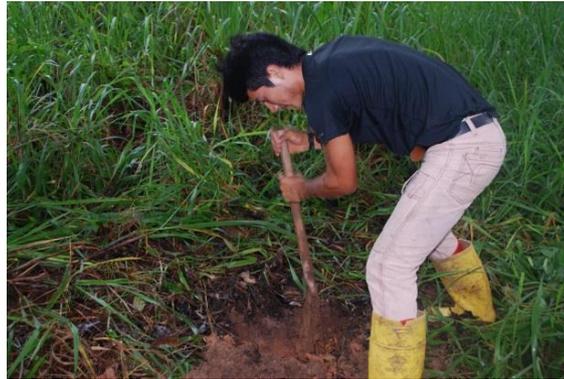
Este vértice se halla en la parroquia Dayuma, cantón Orellana al costado derecho en la vía Coca-Dayuma. Este vértice se ubica muy cerca de una superficie pequeña que comprende la Subestación Dayuma en un terreno que ha sido desbancado donde se iba a construir una casa, por ello que una parte está perturbada ya que colocaron gran cantidad de piedras de río aplanando la superficie y el resto de la subestación es una pendiente suave ocupada por árboles del lugar y pastizales. Aquí se realizaron un total de 11 pruebas de pala, todas ellas resultaron negativas.

FOTOGRAFÍA 6.4-63 EXCAVACIÓN DE PRUEBA DE PALA EN V26

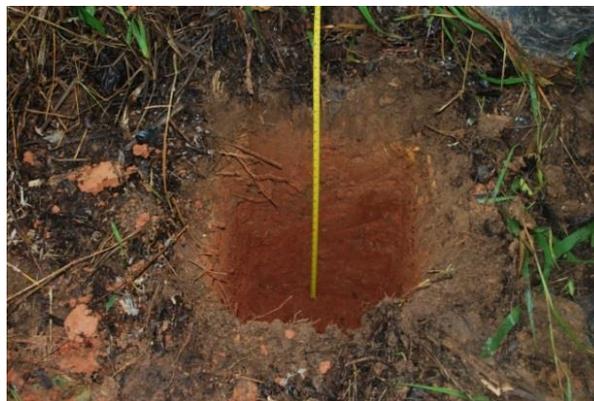
FOTOGRAFÍA 6.4-65 DETALLE DE PL EN LA SUBESTACIÓN DAYUMA

VÉRTICE	PRUEBAS				POSITIVA/NEGATIVA	DENSIDAD DE RESTOS	
	N5	S5	E5	W5	SI/NO	CERÁMICA	LÍTICA
26	CV limoso café 7.5YR 4/3 brown con un espesor de 0 - 2 cmb/s.	CV limoso café 7.5YR 4/3 brown con un espesor de 0 - 2 cmb/s.	CV limoso café 7.5YR 4/3 brown con un espesor de 0 - 4 cmb/s.	CV limoso café 7.5YR 4/3 brown con un espesor de 0 - 5 cmb/s.	NEGATIVA	-	-

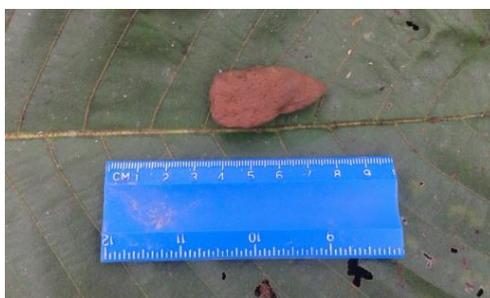
De este vértice se registró en la PLN5 un solo fragmento de cerámica a una altura de 20 cmb/s, es un cuerpo que midió 1.5x4 cm de 8 mm de espesor, sus superficies erosionadas, de cocción oxidante, pasta media y compacta (Fotografía 6.4-66). En la segunda PL o E5 también se registró otro fragmento de 1x1 cm de 4 mm de espesor, de superficies erosionadas, cocción oxidante, y pasta fina y deleznable. Ambos fragmentos están asociados al depósito 1.

FOTOGRAFÍA 6.4-66 CUERPO NO DECORADO SIN P.C.

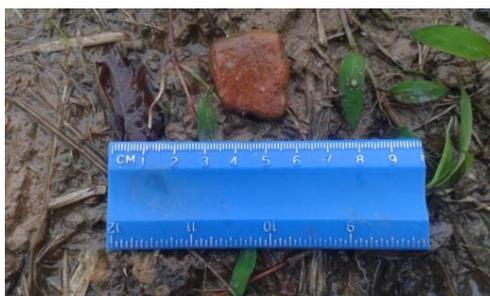
En este vértice, La PLS5 en el depósito 1 solo evidenció un solo fragmento de cerámica a los 18 cmb/s, que mide 2.8x2.8 cm con un espesor de 5 mm, de superficies erosionadas en ambas caras, de cocción parcial reductora, y pasta media deleznable. En el depósito 2 a 30 cmb/s se registró la presencia de un fragmento grande de 2.5x2 cm carbón en el perfil (Fotografía 6.4-67).

FOTOGRAFÍA 6.4-67 CUERPO NO DECORADO SIN P.C.

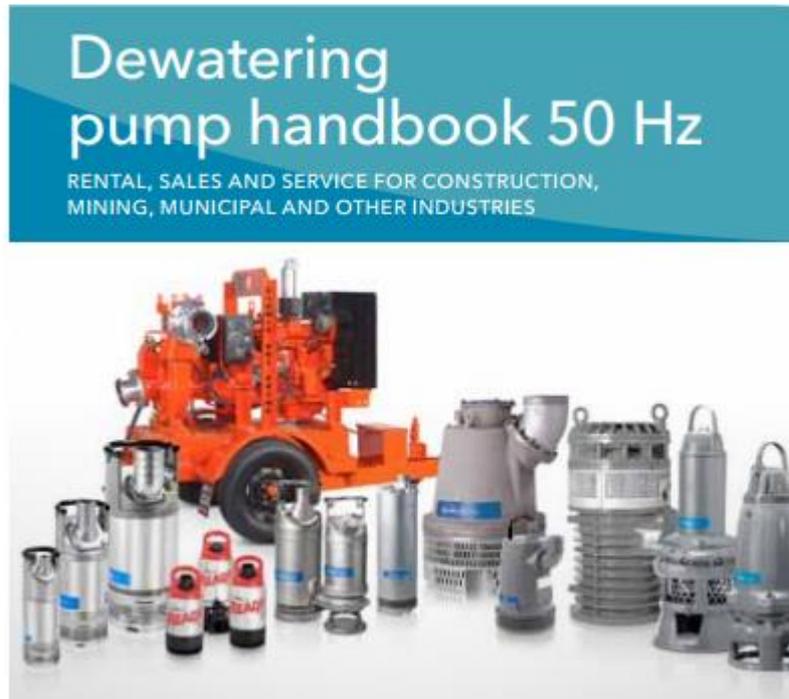
Figura 6.4-1: Equipo típico de Dewatering usado para este tipo de perforaciones

de Francisco de Orellana. Así mismo, el agua que se obtendrá luego del proceso dewatering (centrifugado), será enviado al alcantarillado municipal, luego de verificar el cumplimiento de los límites máximos permisibles para descargas al alcantarillado.

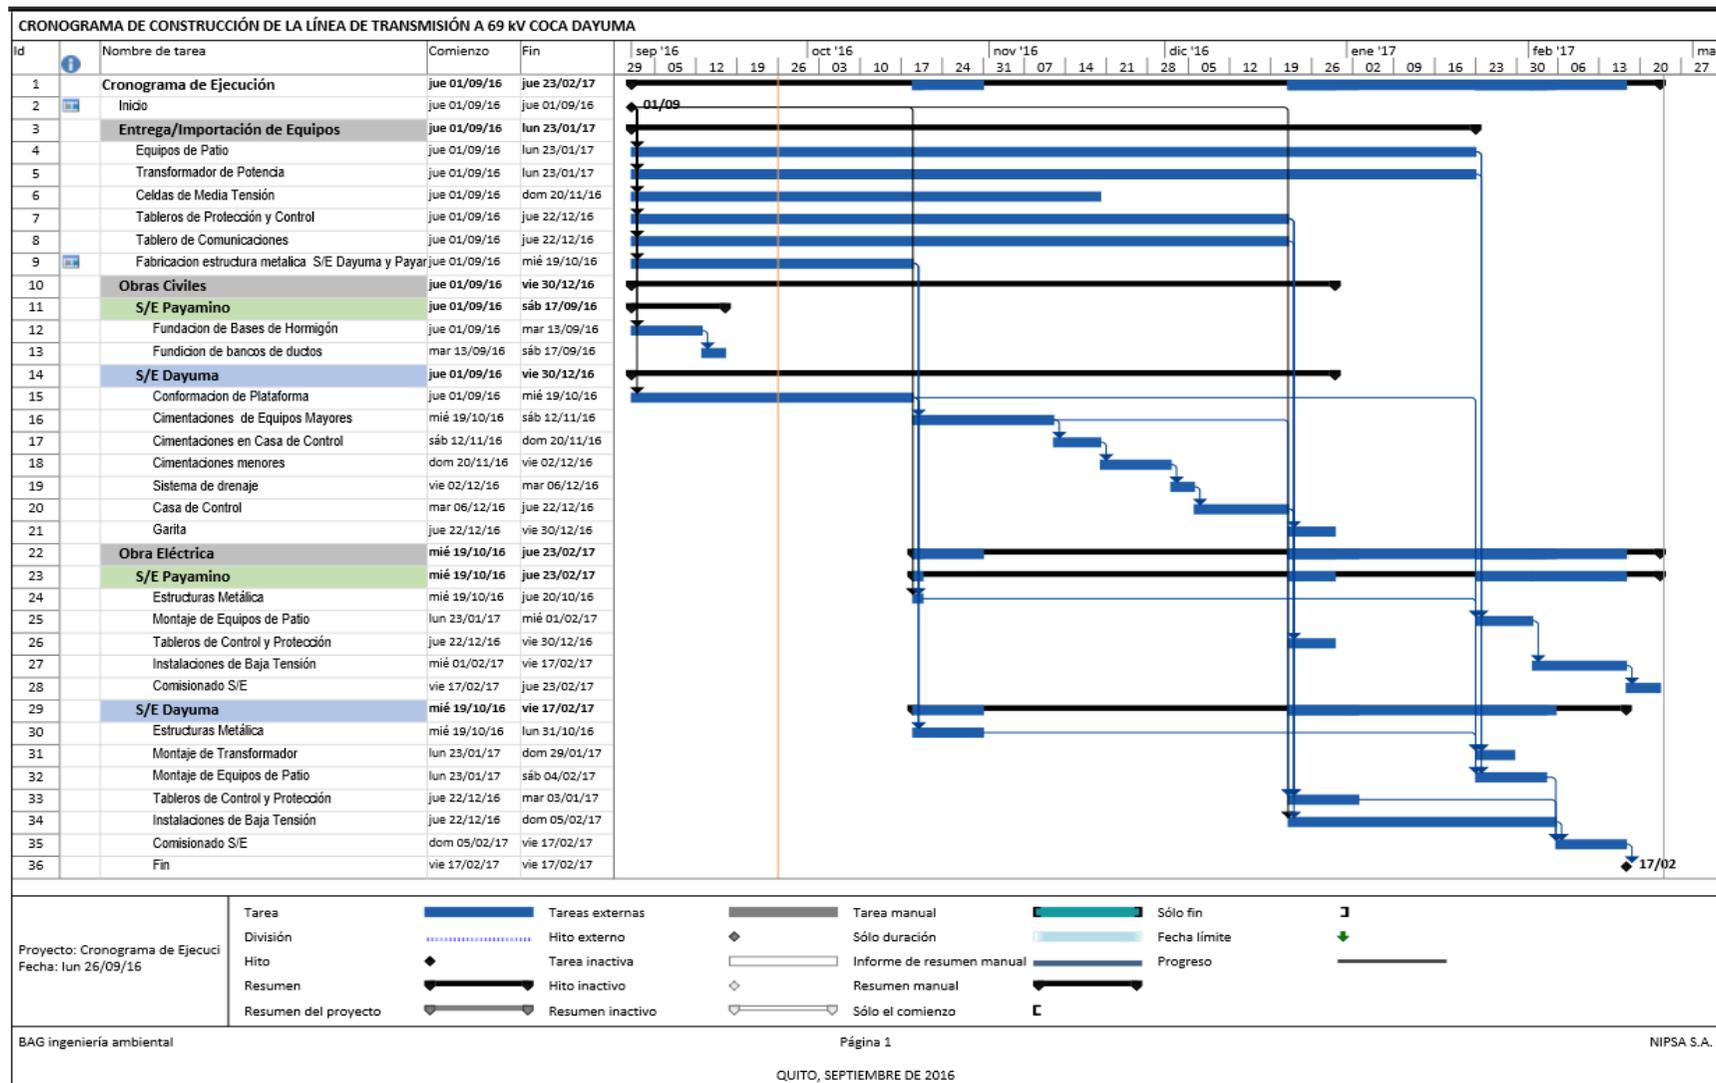
El tiempo de Construcción de la L/T y S.E. se estima en 6 meses. En la tabla siguiente se expone el cronograma de ejecución del proyecto. Respecto de la fase operativa del mismo, vale anotar que el tiempo de vida útil de la infraestructura se ha estimado en 25 años. Sin embargo, una vez que la demanda de energía lo exija, el proyecto podrá ser repotenciado o retirado para dar paso a una Línea de Subtransmisión de mayor capacidad de transmisión.

TABLA 7.1-6 CRONOGRAMA DE CONSTRUCCIÓN DE LA L/T Y S.E.

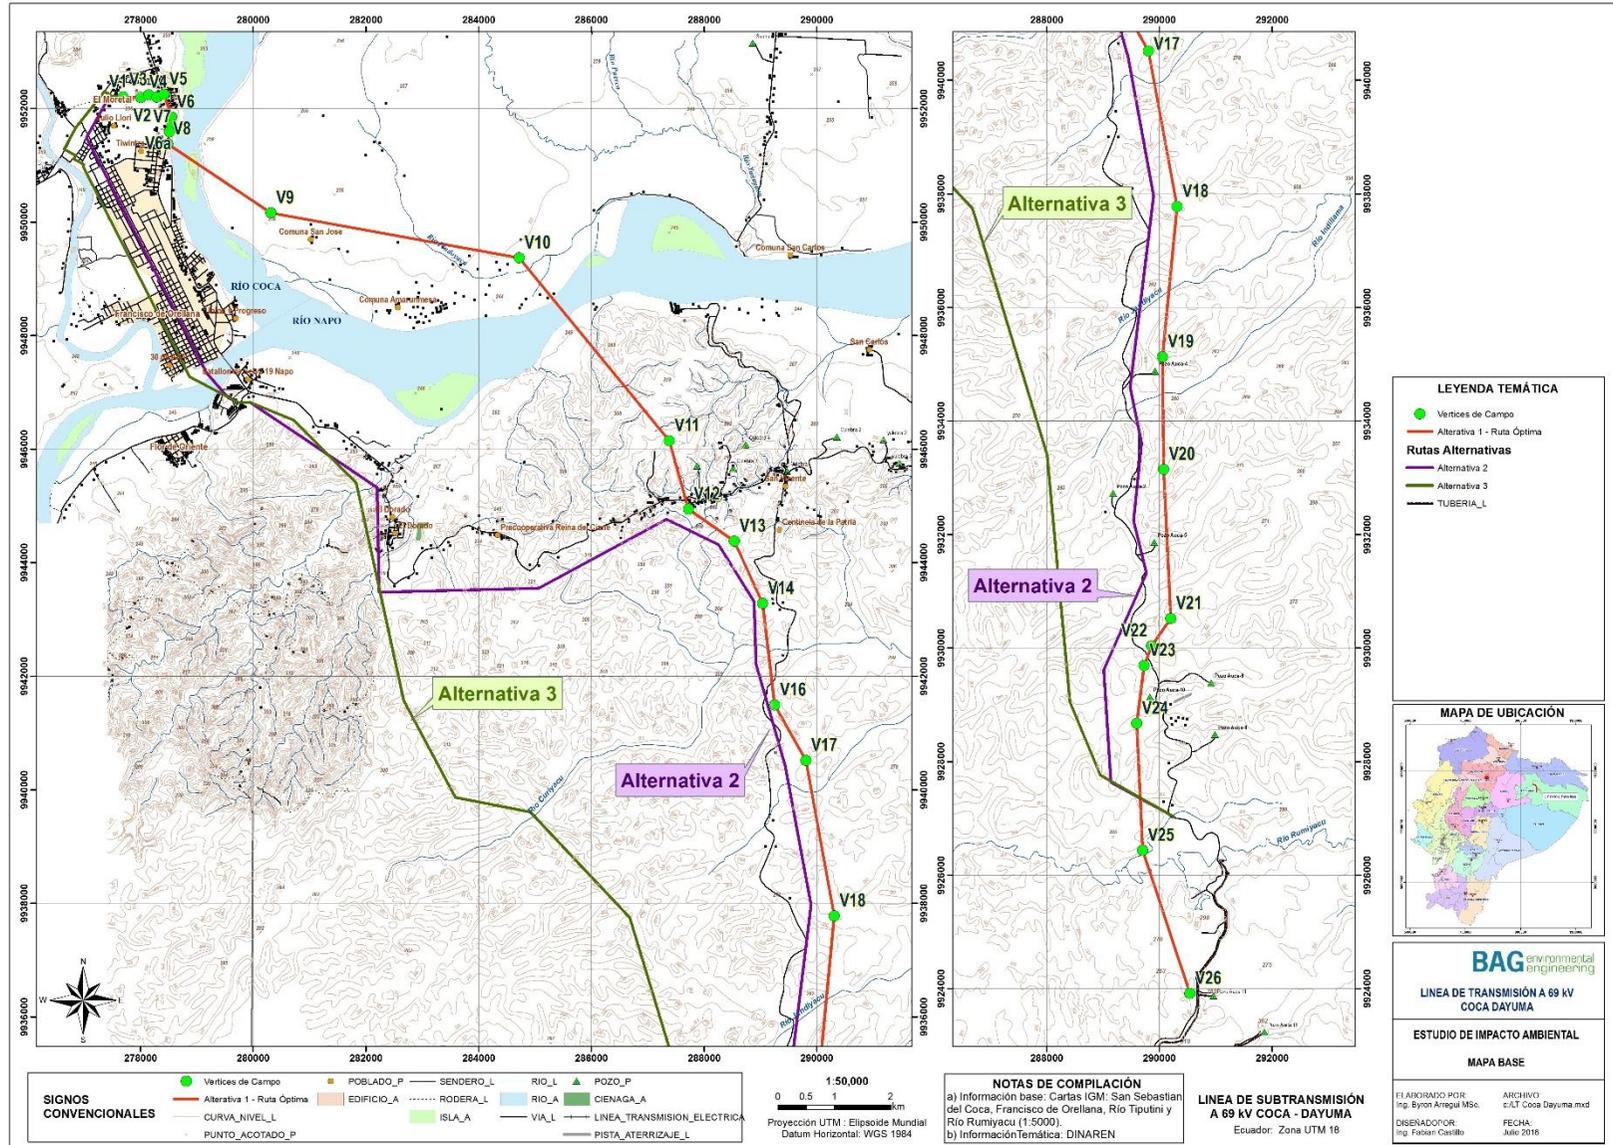
FIGURA 8.1-1: MAPA DE ALTERNATIVAS

Una vez hemos salido con la línea de la ciudad, el recorrido de la línea va lo más próximo a las vías existentes, evitando el trazado por zonas pobladas y viviendas existentes. Tratando de tener el menor impacto ambiental posible, optimizando en la medida de lo posible la longitud de la línea y buscando el cruce del río Napo por un punto que no tenga una distancia excesiva.

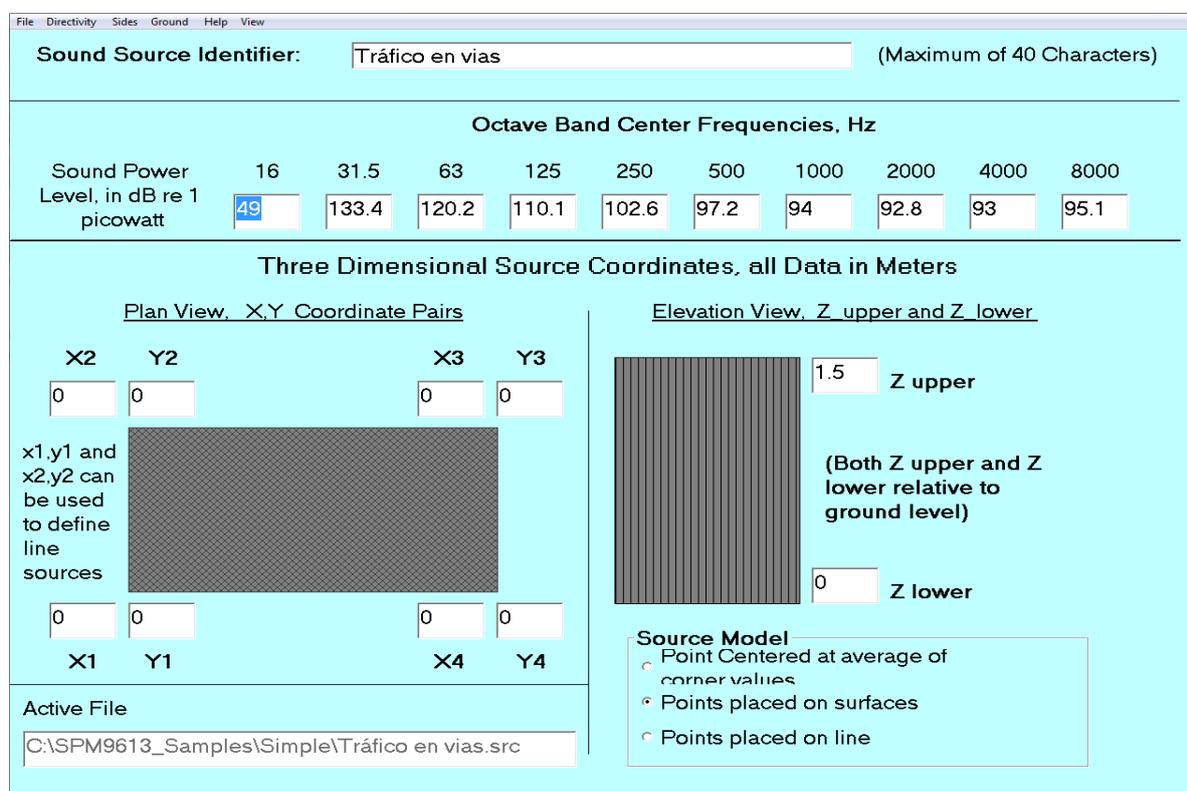
FIGURA 9.1-1 INGRESO DE LOS VALORES DE RUIDO CARACTERÍSTICOS AL SPM9613

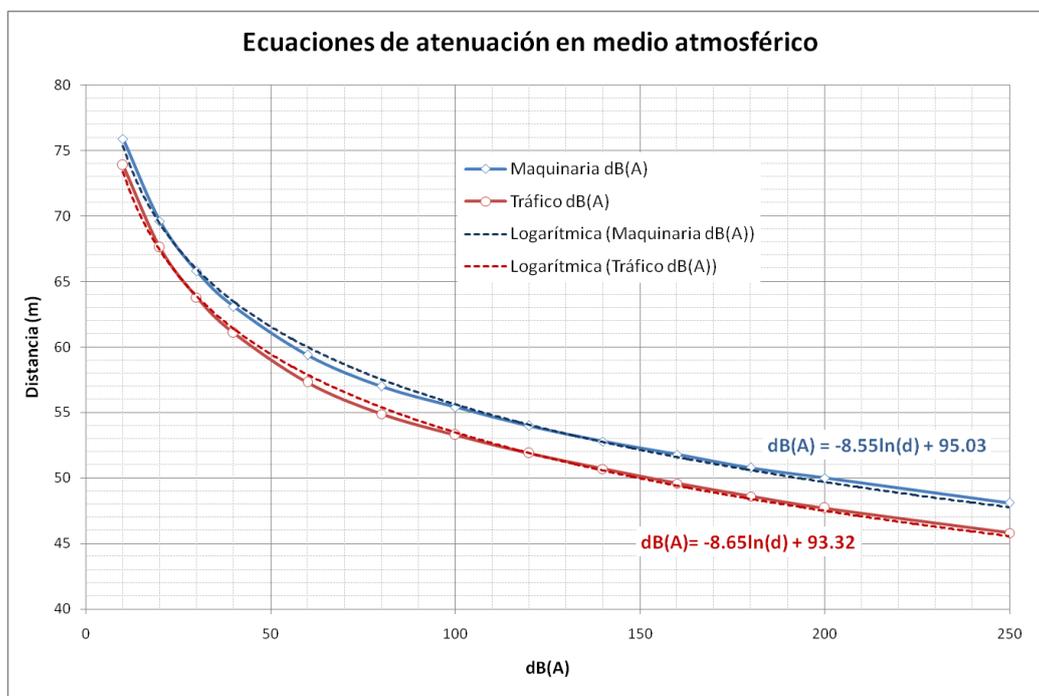
FIGURA 9.1-2 ECUACIONES DE ATENUACIÓN DE RUIDO

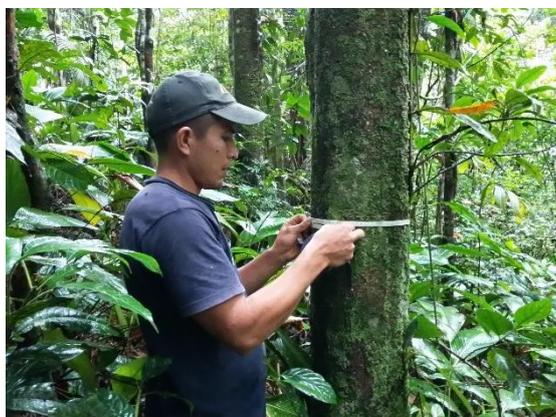
Los vértices de la parcela fueron marcados con estacas y pintada y se tomó las coordenadas geográficas. Dentro de la parcela se registraron todos los individuos con un Diámetro a la Altura del Pecho (DAP) igual o superior a 10 cm. (Aproximadamente a 1.3 m del suelo), estos individuos fueron medidos tanto el DAP como una estimación de la altura total y comercial. Además, se tomó fotografías y datos dendrológicas y caracteres organolépticos como: color, olor, consistencia de la corteza, hojas, flores y frutos (fenología), hábito.

FOTOGRAFÍA 10.4-2 MEDICIÓN DE LOS INDIVIDUOS VEGETALES
