Estudio geológico, geotécnico e hidrológico, en el tramo de referencia coordenadas X: 561834 Y: 9944756, a la altura de la comunidad “Briceño” de la parroquia Canoa del cantón San Vicente

Septiembre 2018

## ANTECEDENTES

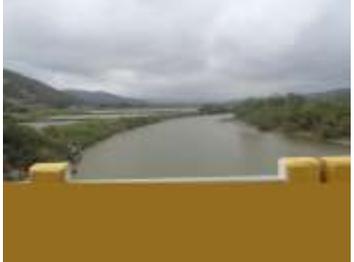
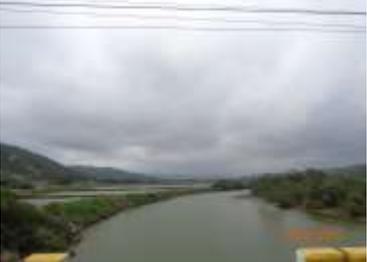
Cuerpo de Agua	Registro Fotográfico	
Río Briceño

Sin embargo, durante el recorrido de campo se pudo evidenciar que el estero Recreo se encontraba seco, que el río Canoa tiene un caudal muy bajo de agua y el único cuerpo de agua representativo del área del proyecto es el río Briceño.

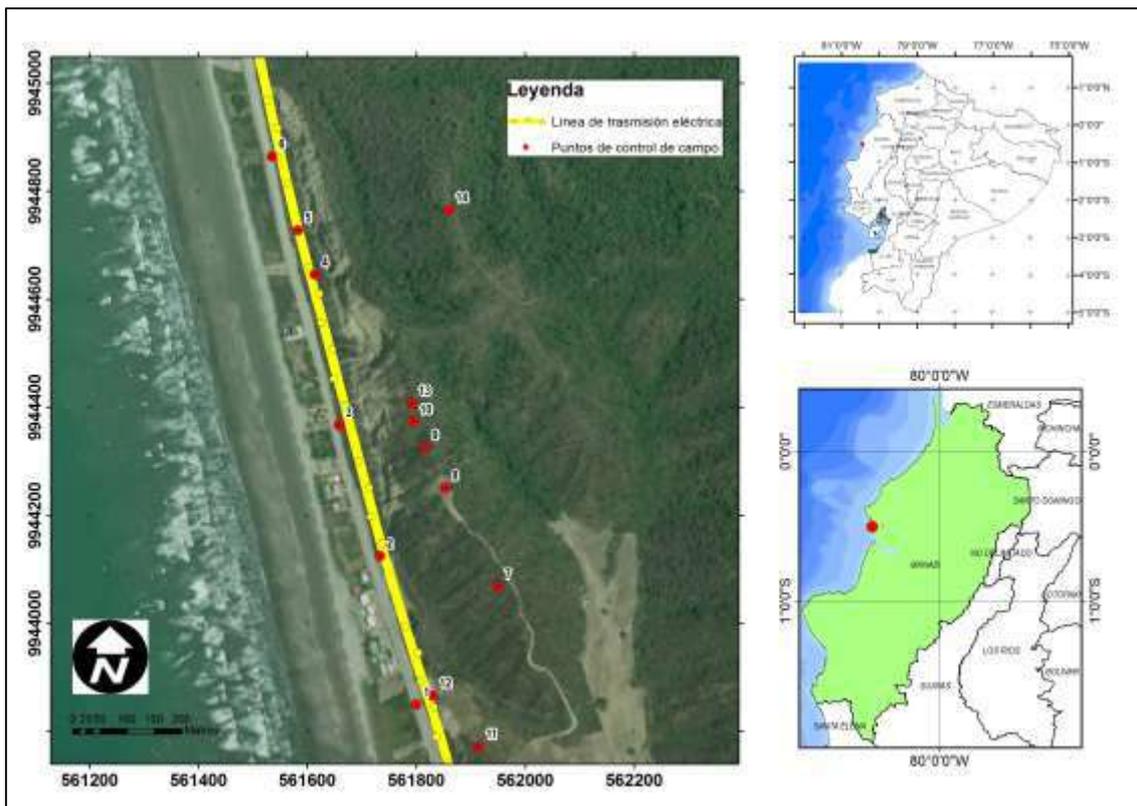
El levantamiento geológico se realizó tomando un total de 14 puntos de control (Tabla 1), a partir de los cuales se identificaron las unidades geológicas presentes en la zona de estudio.

Figura 7. Ubicación de puntos de control levantados en campo.

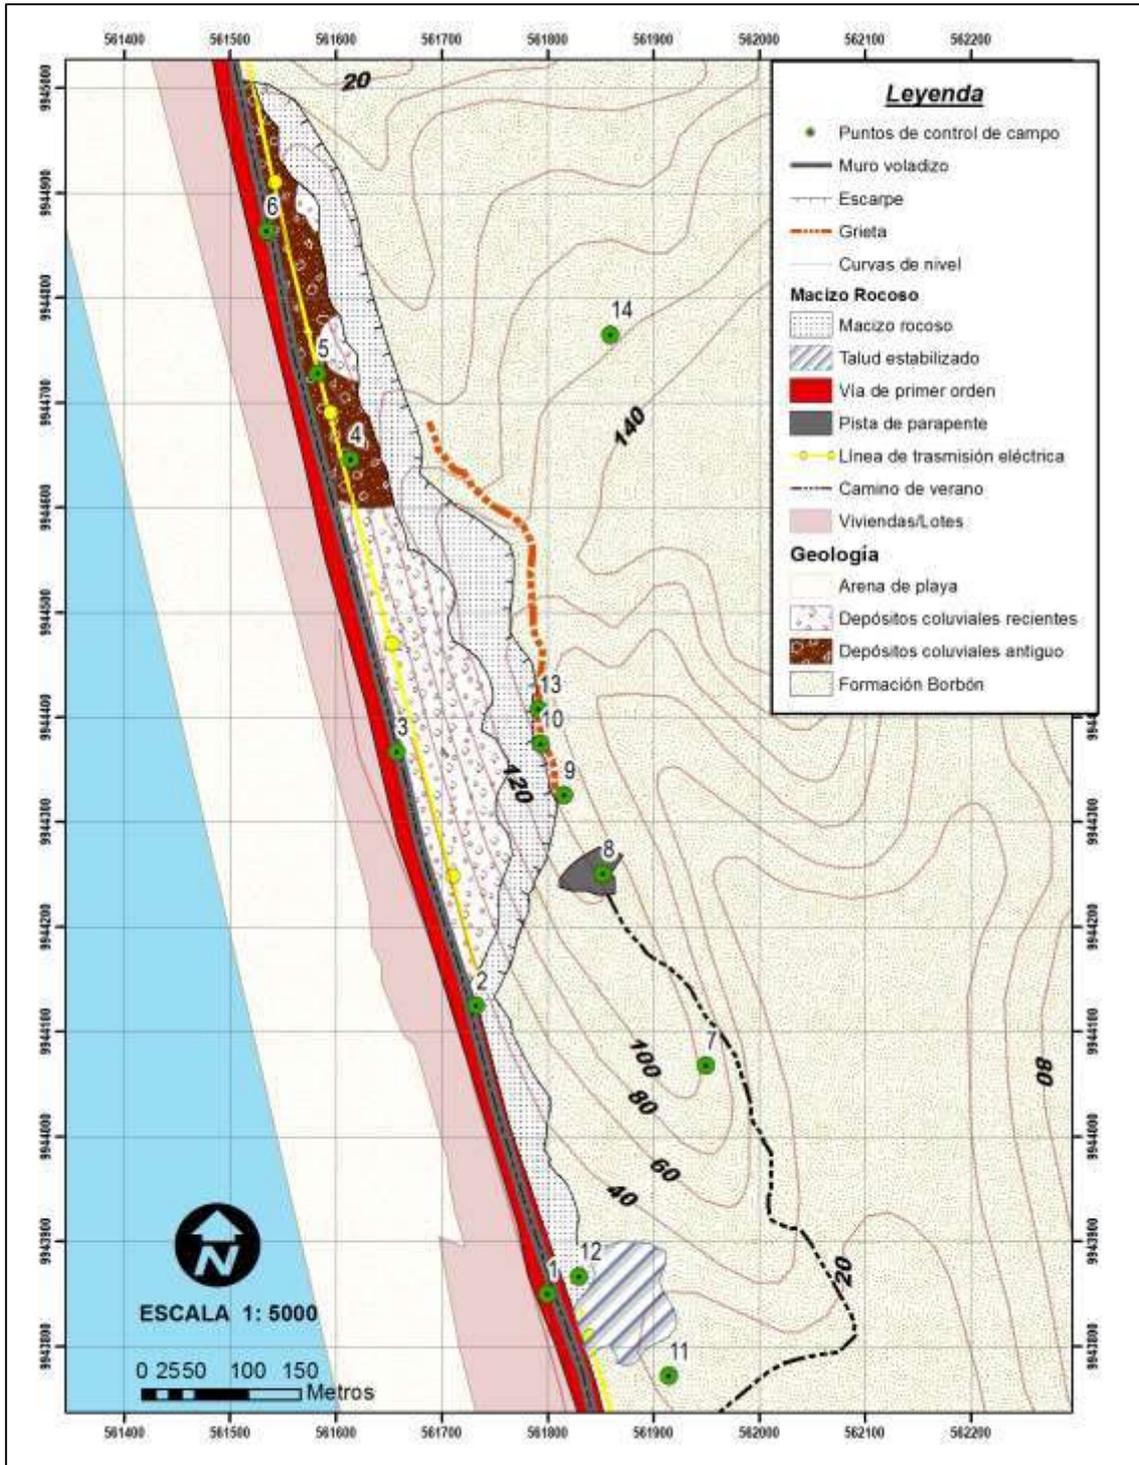
Figura 11. Mapa Geológico del área de estudio. Escala 1:5000

En base al levantamiento de información en campo se ha corroborado que los movimientos en masa característicos en la zona de estudio están asociados a, deslizamientos traslacional de detritos y caídas de rocas. Ver Figura 11.

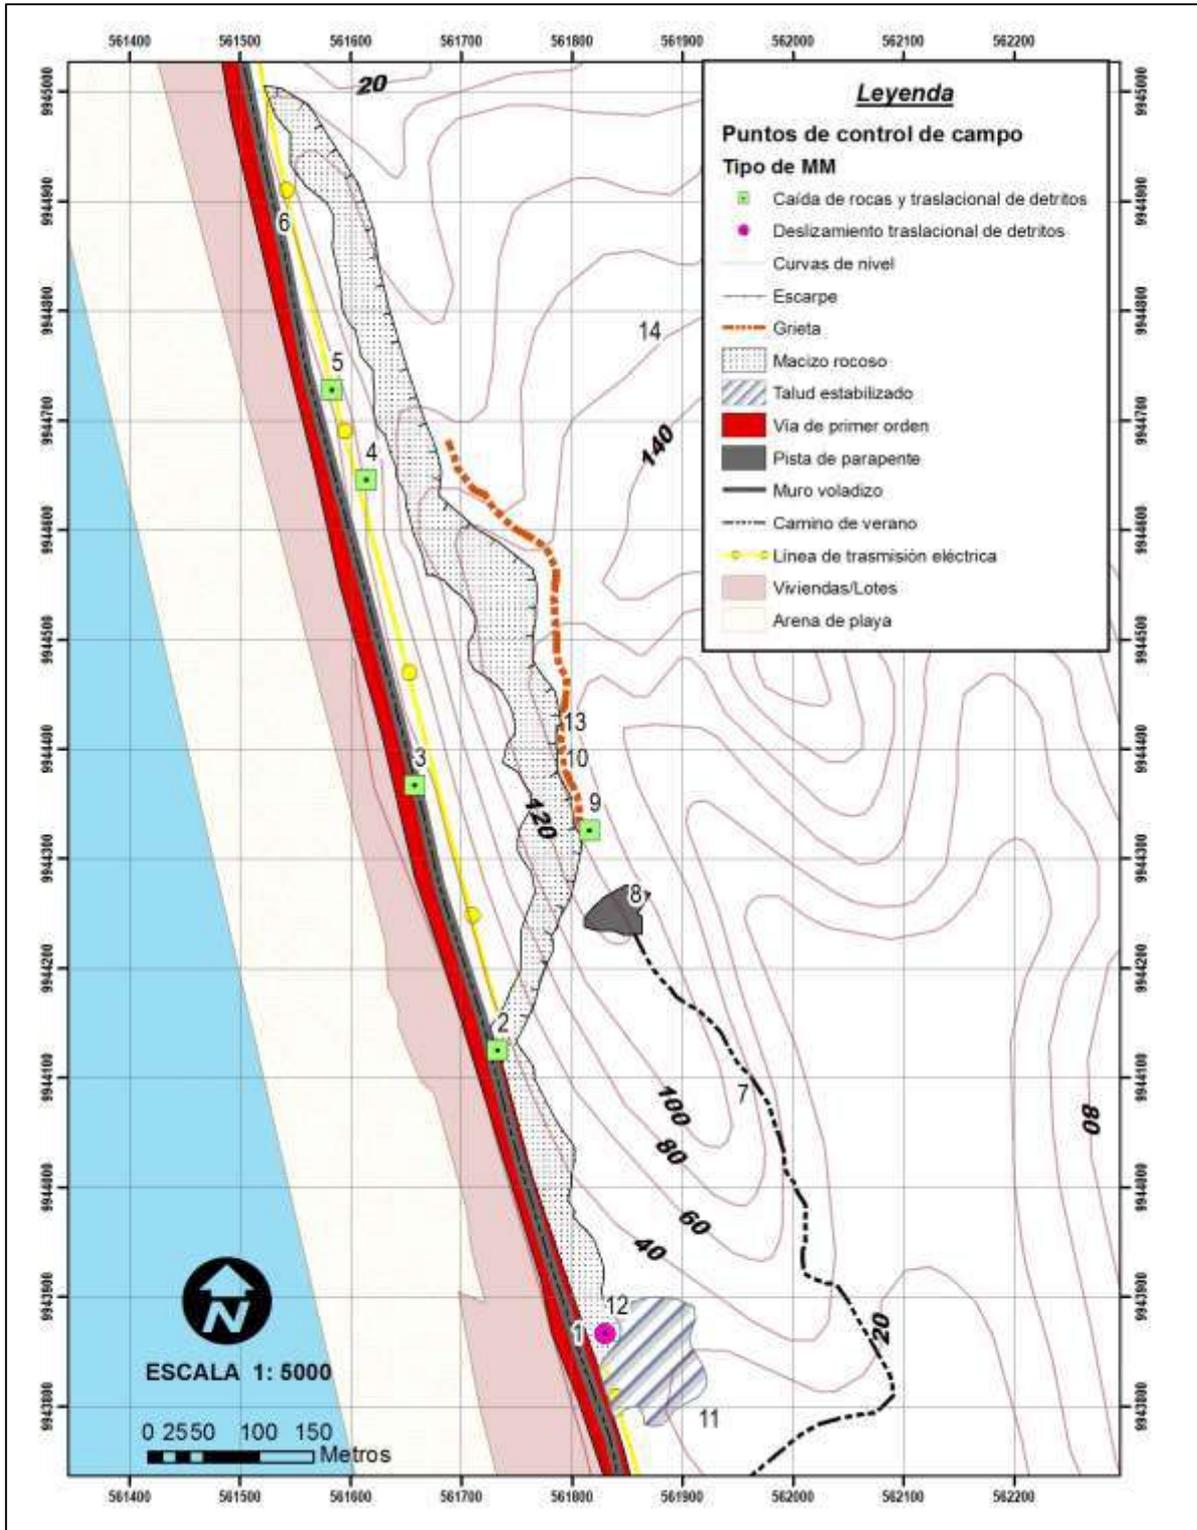
Figura 14. Inventario de Movimientos en masa. Escala 1:5000.

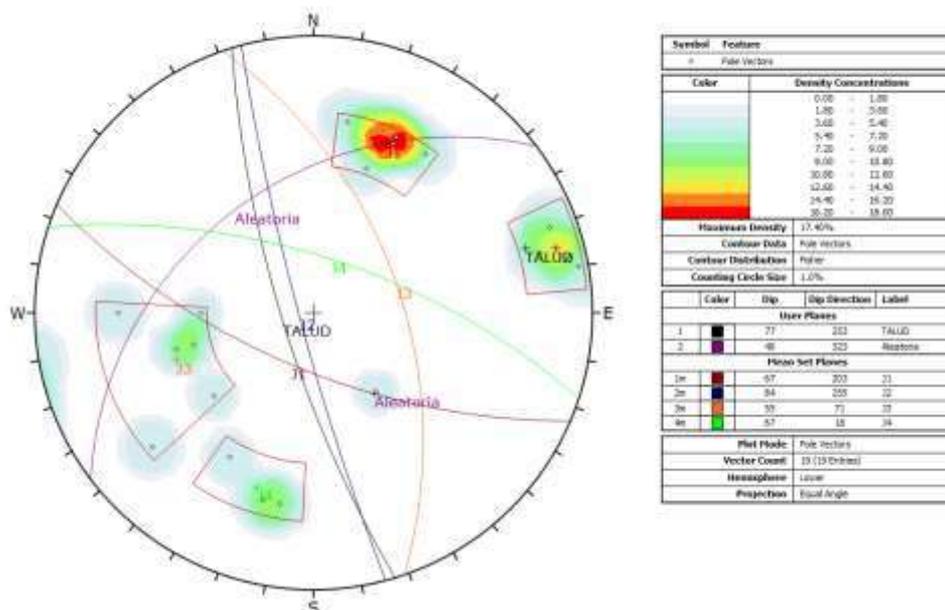
La familia de discontinuidades J2 tiene un rumbo paralelo al rumbo del plano del talud, su fallo se produce a través de esta discontinuidad. La familia de discontinuidad J3 presenta un rumbo paralelo al plano del talud y tiene buzamiento hacia el interior del mismo pudiendo llegar a ocasionar rotura por vuelco.

La familia de discontinuidades J2 presentan un rumbo paralelo a la cara del talud pudiendo generar rotura de talud de muro, la familia J1 y aleatoria forman cuñas.

**Figura 19.** Estereograma Compilado estaciones geomecánicas.
